黄山新教育学校运动场西侧地块
土壤污染状况调查报告
(备案稿)

委托单位：休宁县土地收购储备中心

编制单位：安徽睿晟环境科技有限公司

二〇二五年五月

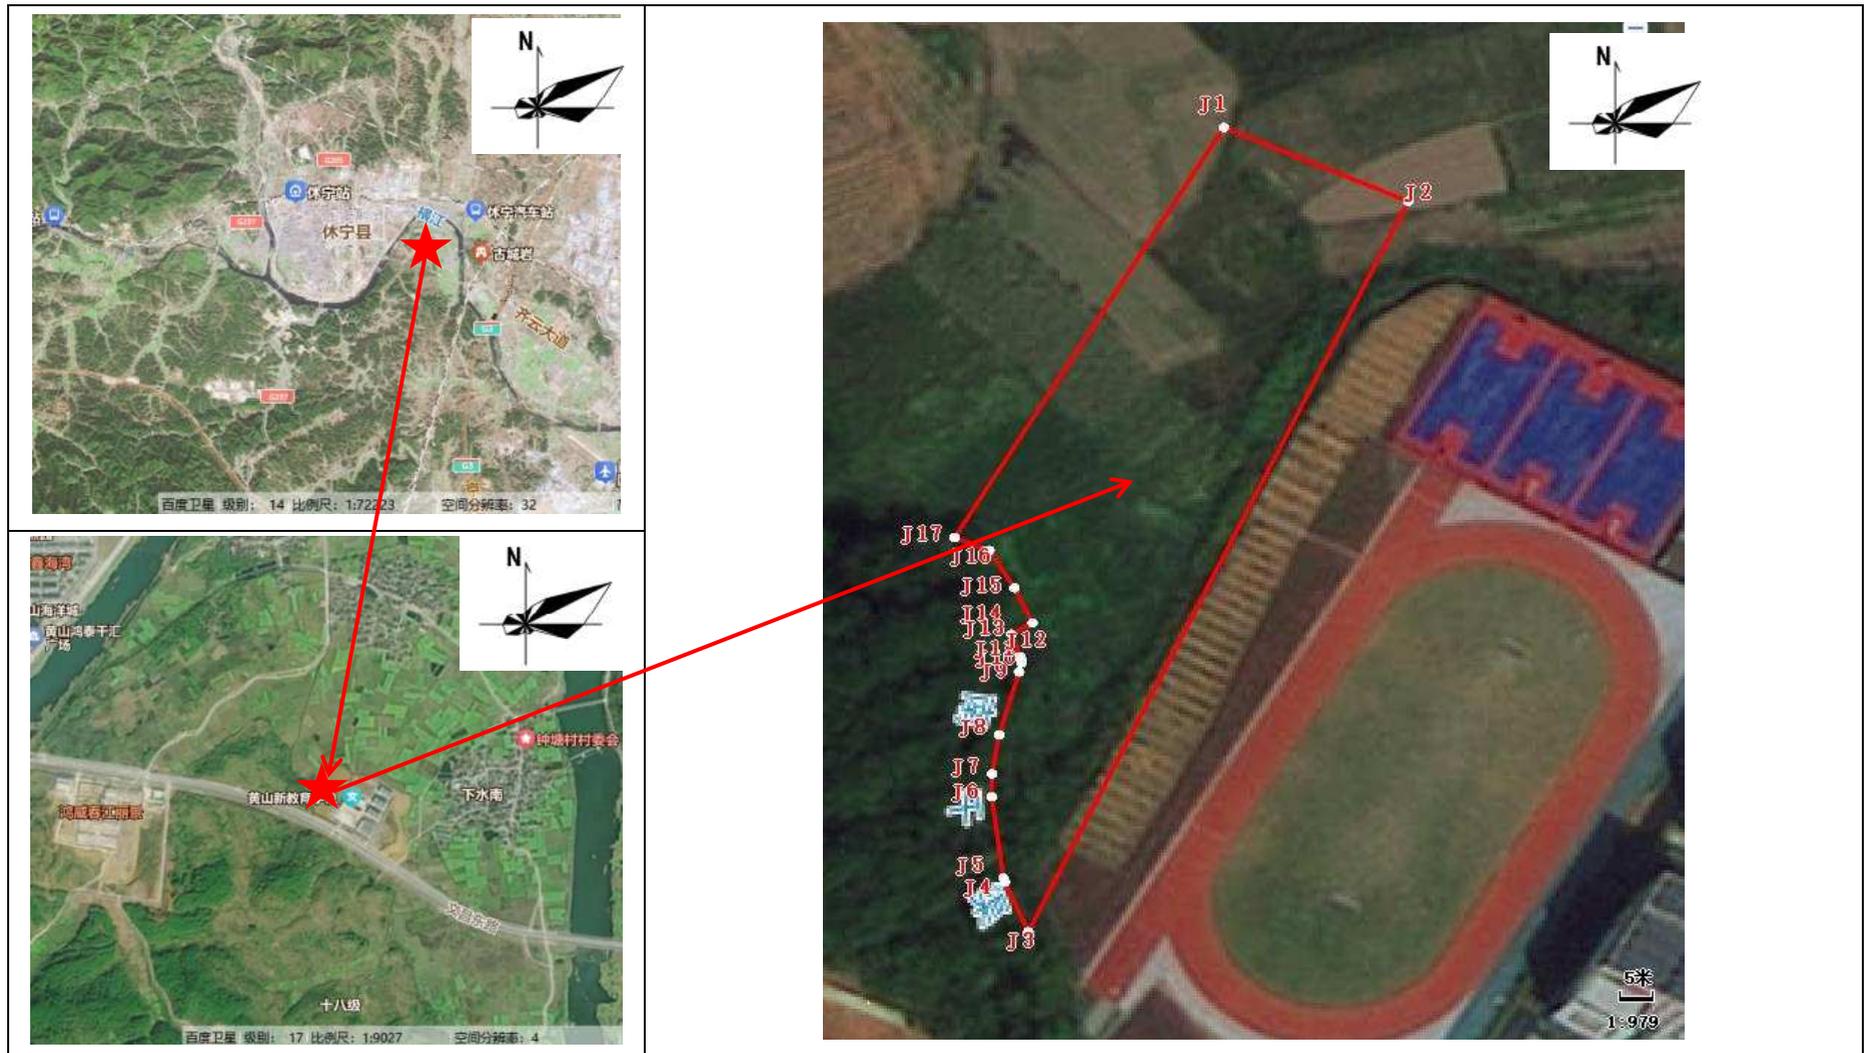
图 2.2-1 调查地块地理位置示意图

黄山新教育学校运动场西侧地块位于黄山市休宁县万安镇文昌东路北侧，面积5059.67m²，东侧为黄山新教育学校，南侧为文昌东路，西侧为空地，北侧为农用地，地块所在地理位置示意图见图 2.2-1。地块红线范围、拐点编号及坐标见表 2.2-1，由休宁县自然资源勘测规划院提供。

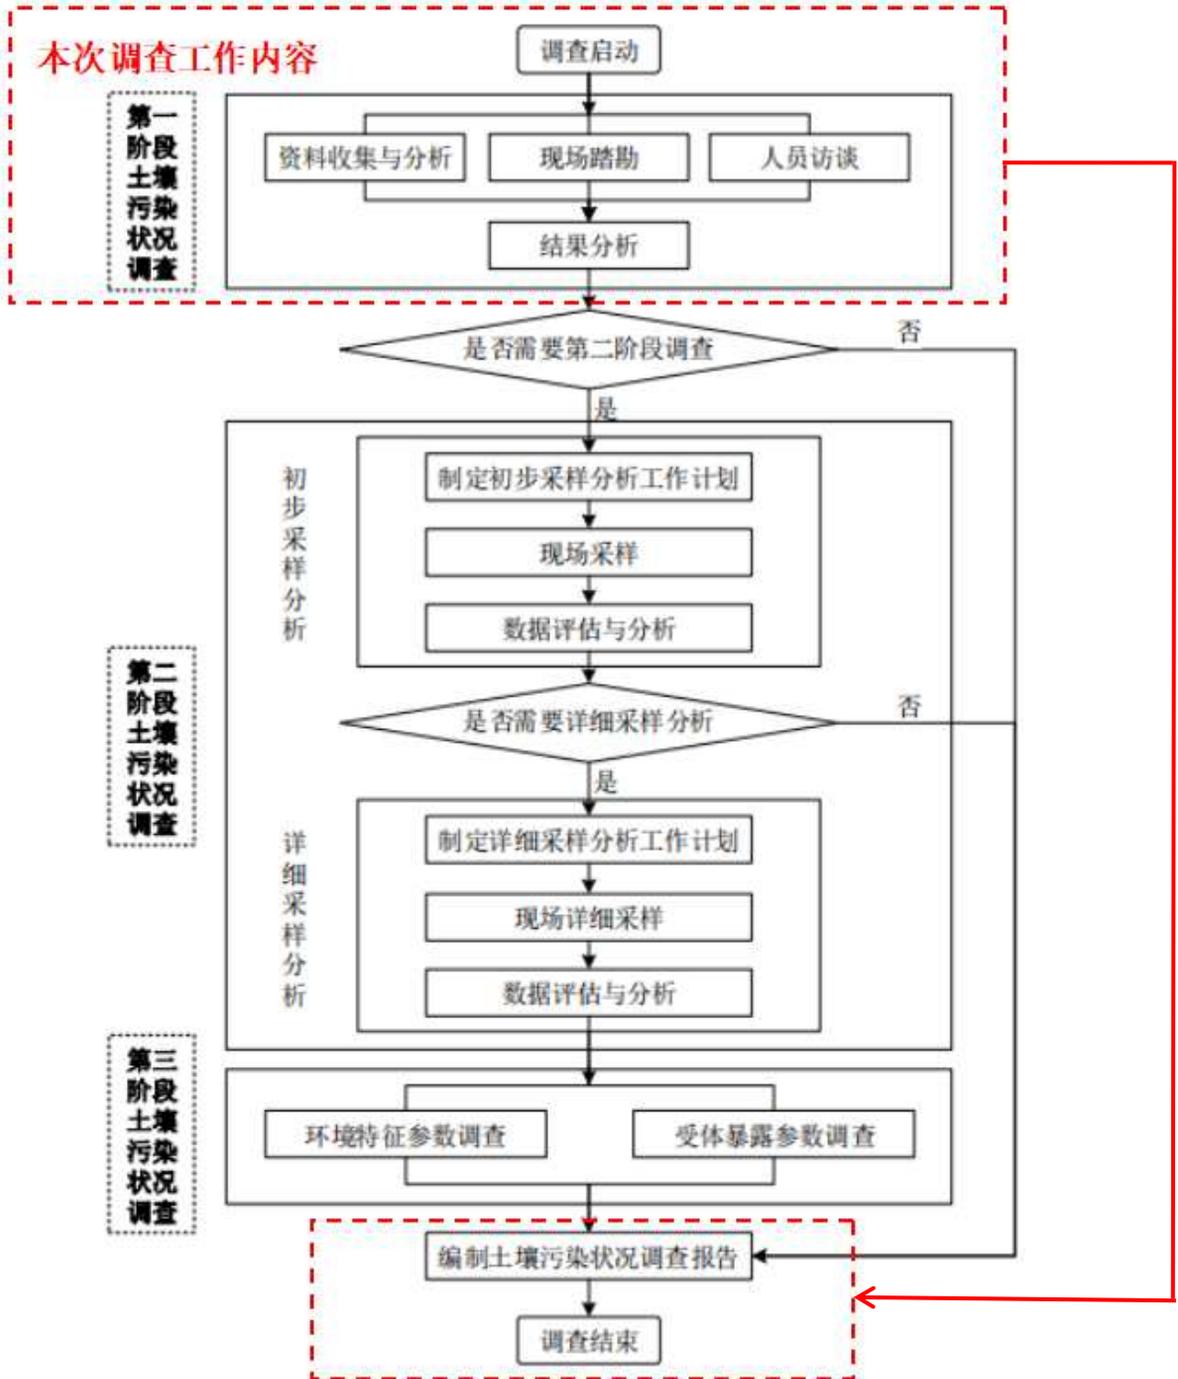
图 2.4-1 土壤污染状况调查工作内容及程序

根据《建设用地土壤污染状况调查技术导则》（HJ25.1-2019），建设用地土壤环境调查一般包括三个阶段。本次调查属于地块土壤污染状况调查中的第一阶段土壤污染状况调查，第一阶段土壤污染状况调查是以资料收集、现场踏勘和人员访谈为主的污染识别阶段。若第一阶段调查确认地块内及周边区域当前和历史上均无可能的污染源，则认为地块的环境状况可以接受，调查活动可以结束。具体程序见图 2.4-1 所示。

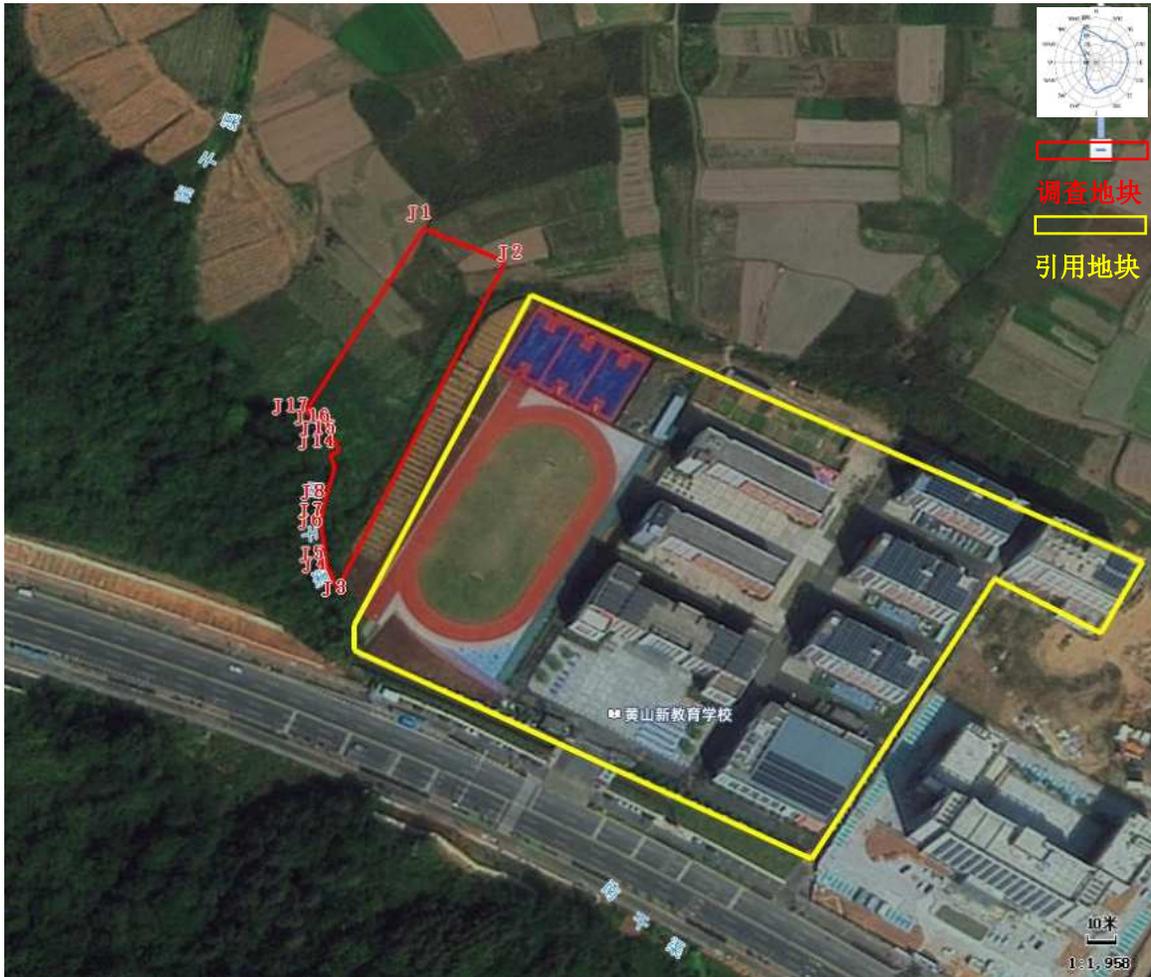
图 3.1-2 本次调查地块与引用岩土工程勘察报告地块位置关系图

本次调查未进行实际工程勘察，也未获取本地块前期的岩土工程勘察报告，但收集到与该地块距离 10m 的《黄山新教育学校运动场提升改造及图书馆新建项目岩土工程勘察报告》，位于地块东侧，该地块与本次调查地块地形地貌类似，距离较近，可以作为地块的水文地质条件参考。地块位置关系见下图。

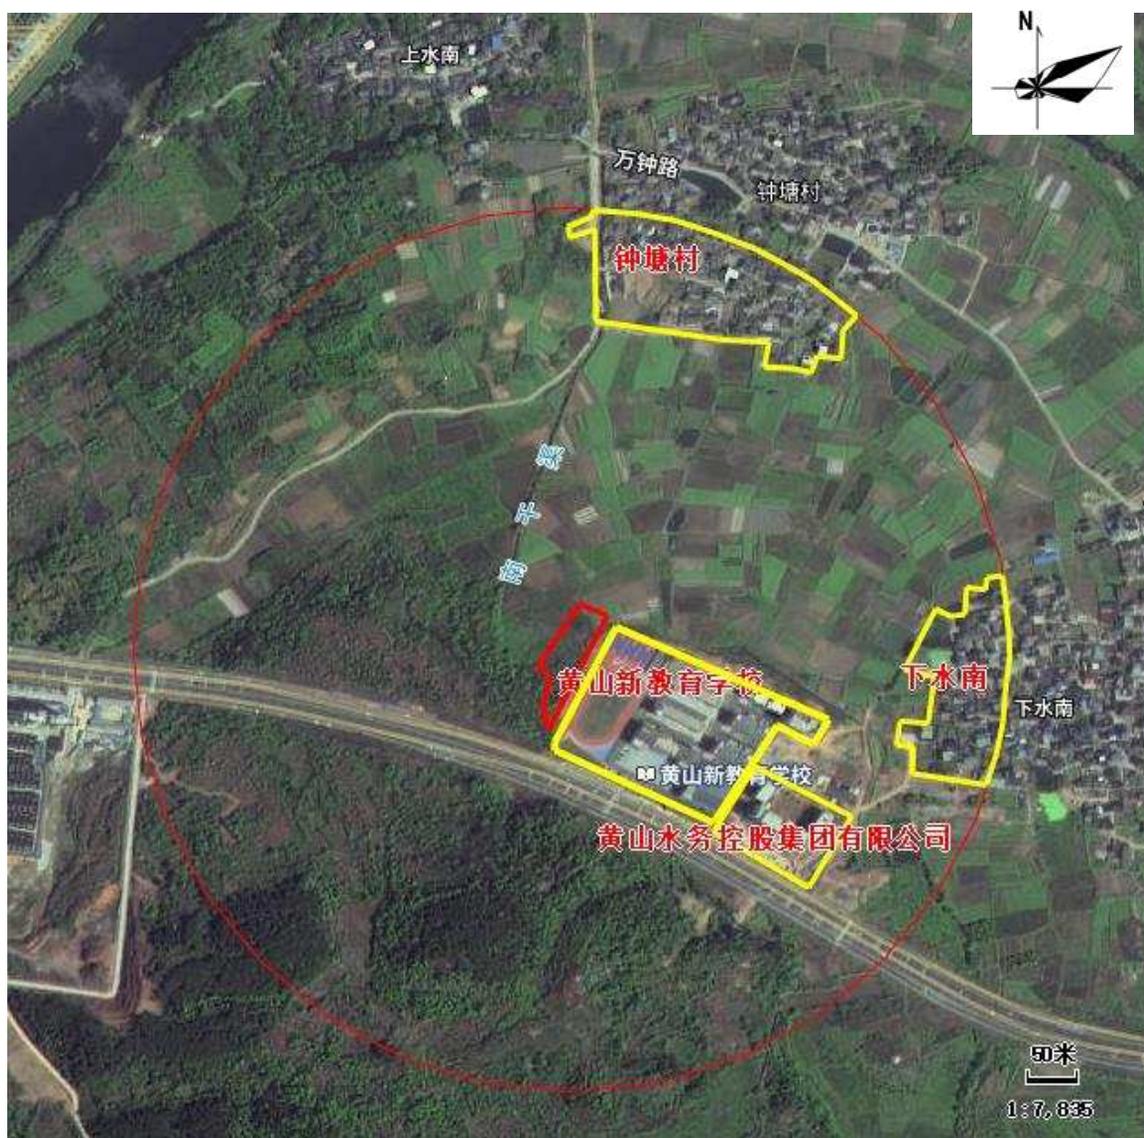
图 3.2-2 地块周边设施分布图

依据《建设用土壤污染状况调查技术导则》（HJ25.1-2019），地块周边敏感目标主要包括可能受到污染影响的居民区、学校、医院以及重要的行政办公场所。本次主要调查地块周边500m范围内敏感目标，地块周边设施及敏感目标的分布情况见表3.2-1及图3.2-2。

序号	设施名称	设施类型	方位, 距离	基本情况
1	黄山新教育学校	学校	东, 5m	师生约2200人
2	黄山水务控股集团有限公司	企业	东, 240m	约180人
3	下水南	居民区	东, 420m	约300人
4	钟塘村	居民区	北, 450m	约280人

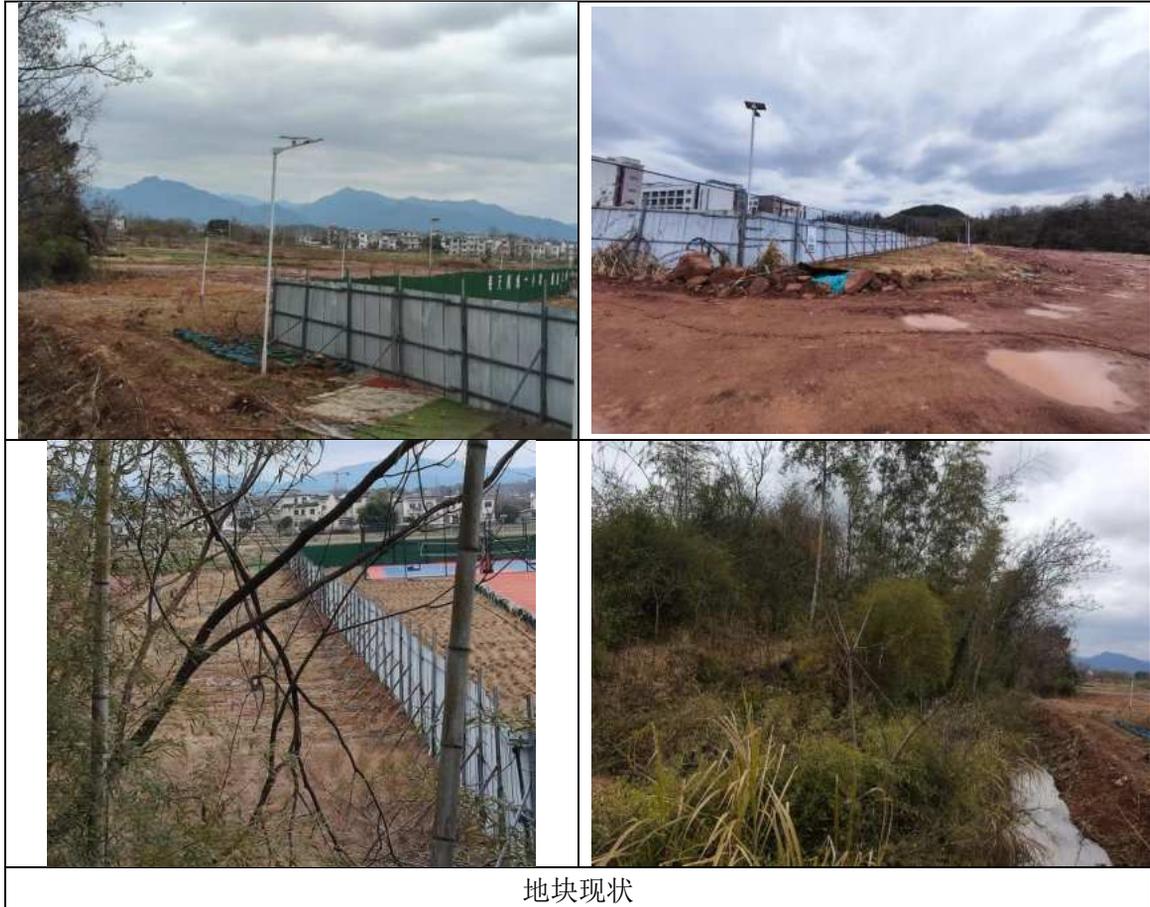
地块现状：根据现场勘查，地块为农用地，地块外有一条自北向南流向的沟渠（南干渠，宽度约 1m，水深约 1m）土壤没有观测到过度使用化肥造成的土壤结构改变、土质板结、作物品质及产量下降等现象，无异常气味，无私营作坊生产痕迹，地下无管道及电缆。

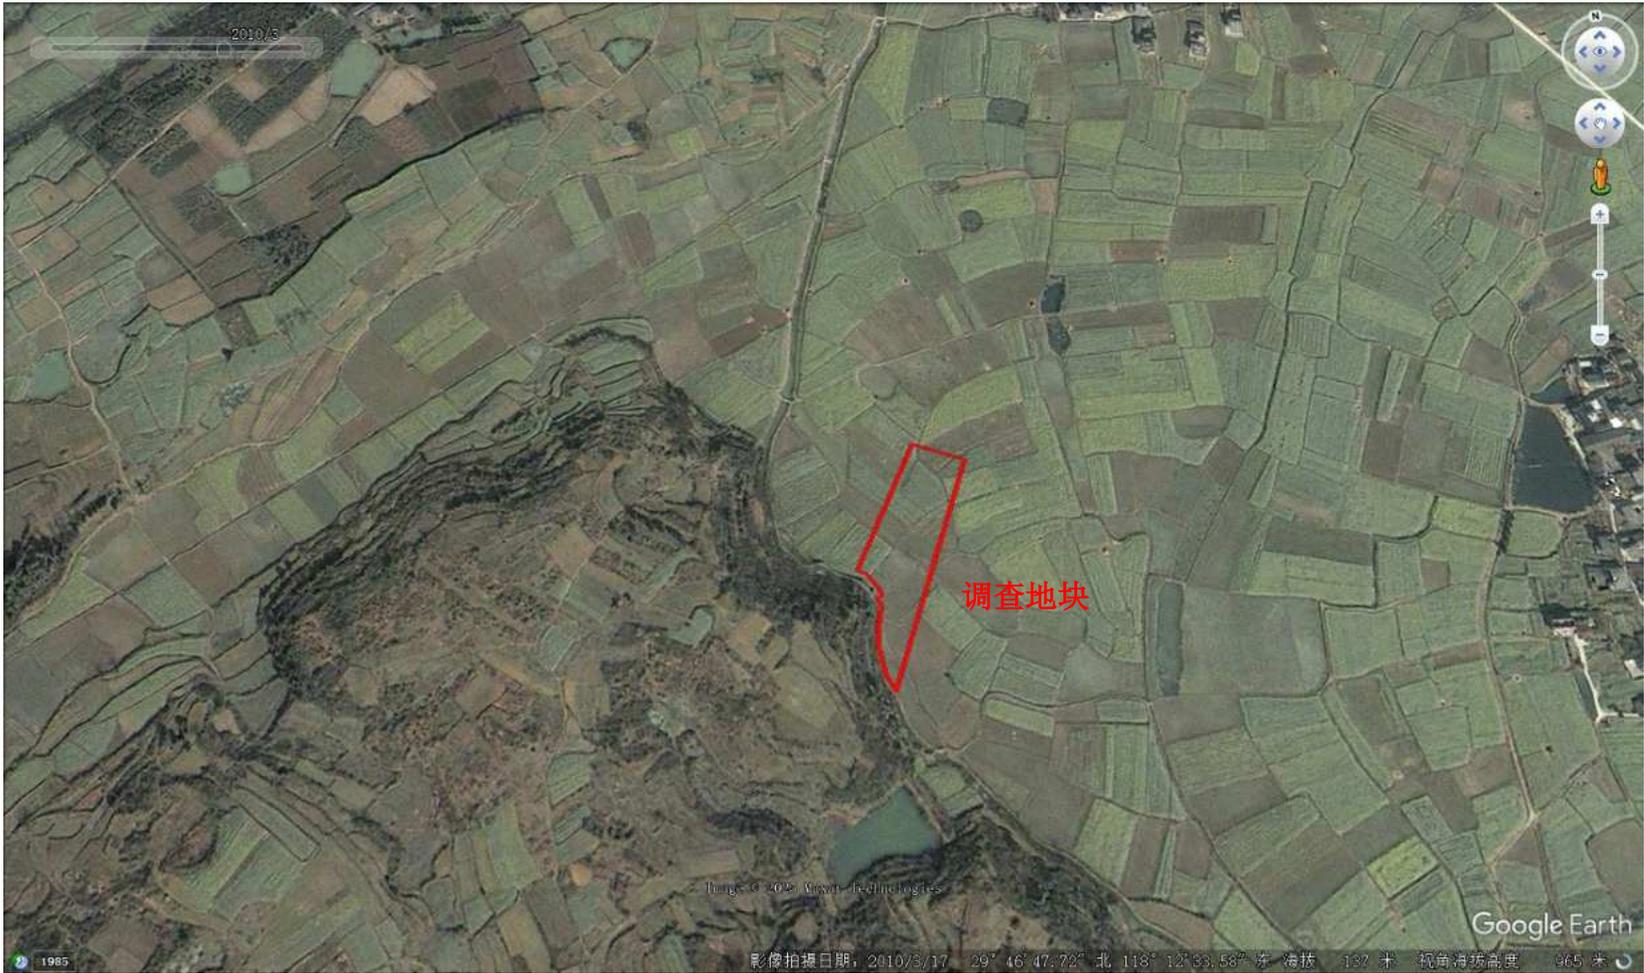
根据GOOGLE历史影像，地块历史一直为农用地，2018年南干渠从地块内由西向东流过，2020年南干渠改道从地块外西南侧流过，地块内未进行过工业生产开发活动。

<p data-bbox="1323 895 1458 931">调查地块</p> <p data-bbox="1037 1310 1238 1342">地块内为农用地</p>

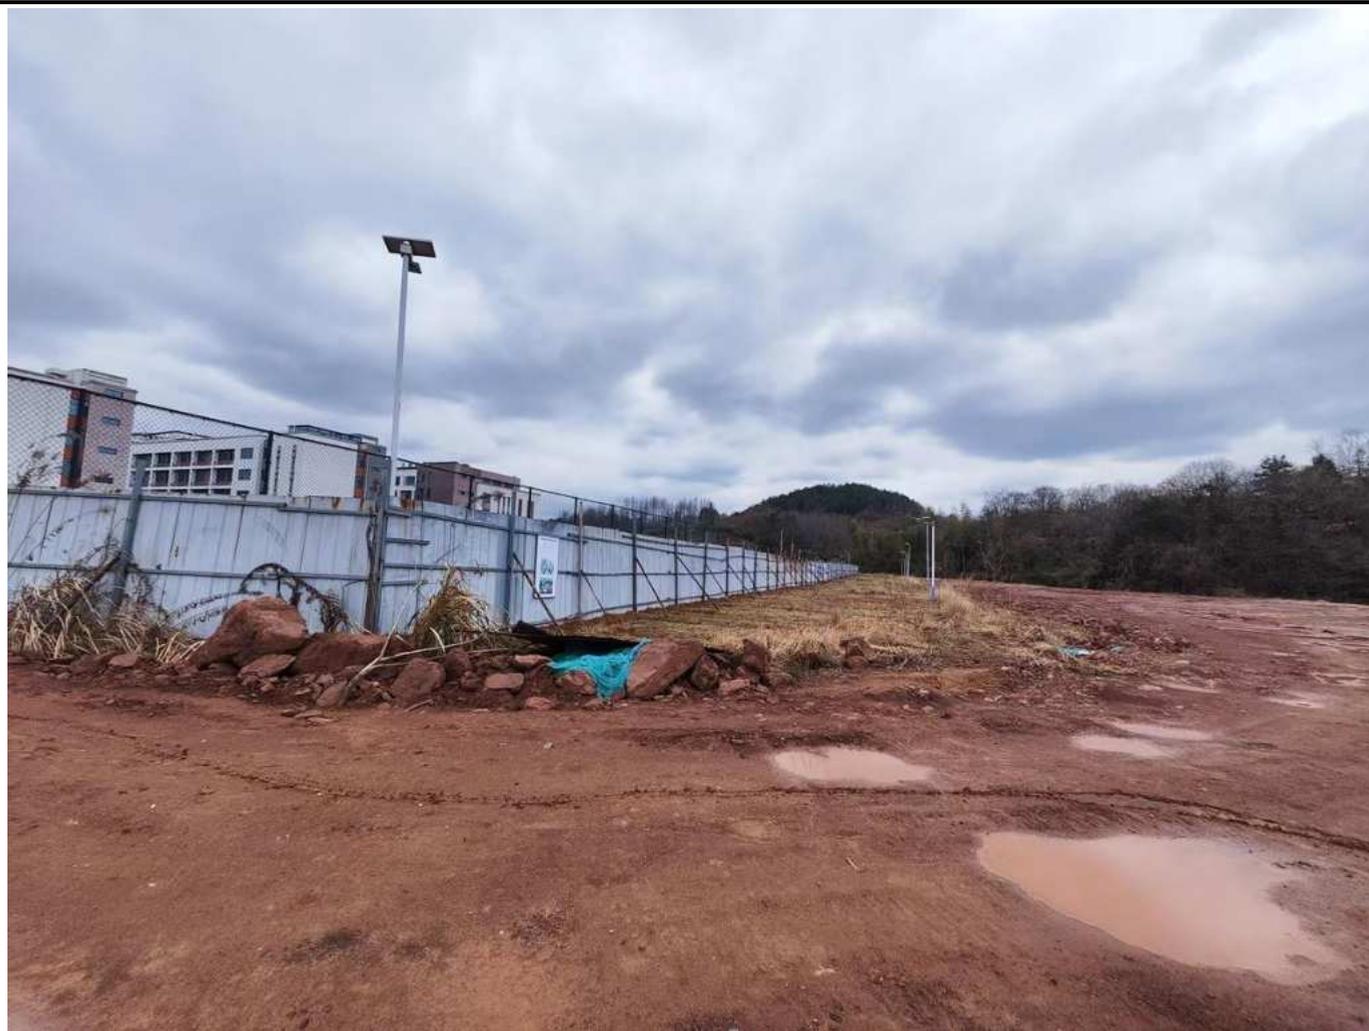
2025.02

地块内为农用地

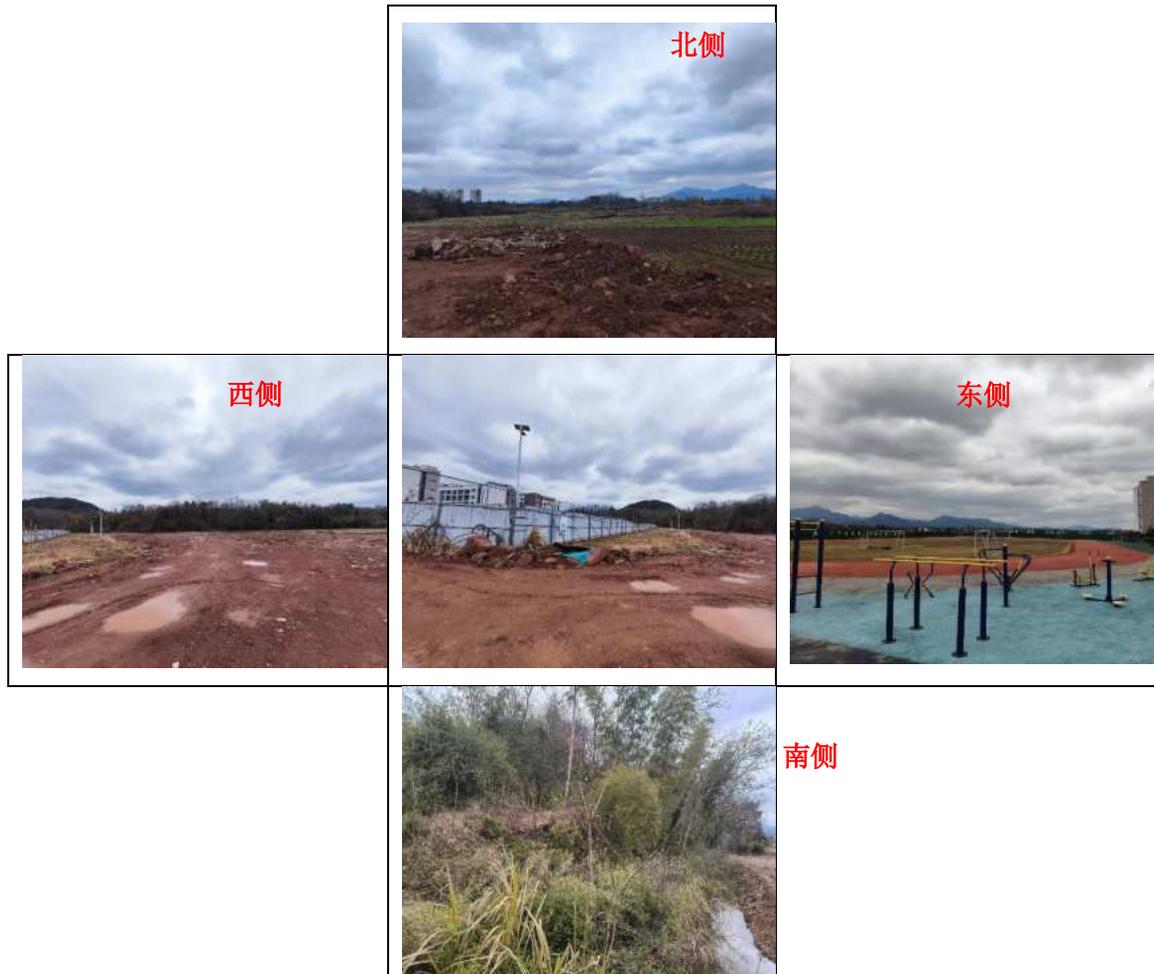
图 3.4-1 地块相邻地块现状图

调查地块东侧为黄山新教育学校；南侧为南干渠，文昌东路；西侧为空地；北侧为农用地。地块周边的农田和地表水无异样，土壤没有观测到过度使用化肥造成的土壤结构改变、土质板结、作物品质及产量下降等现象，无异常气味，无私营作坊生产痕迹，周边无企业生产。

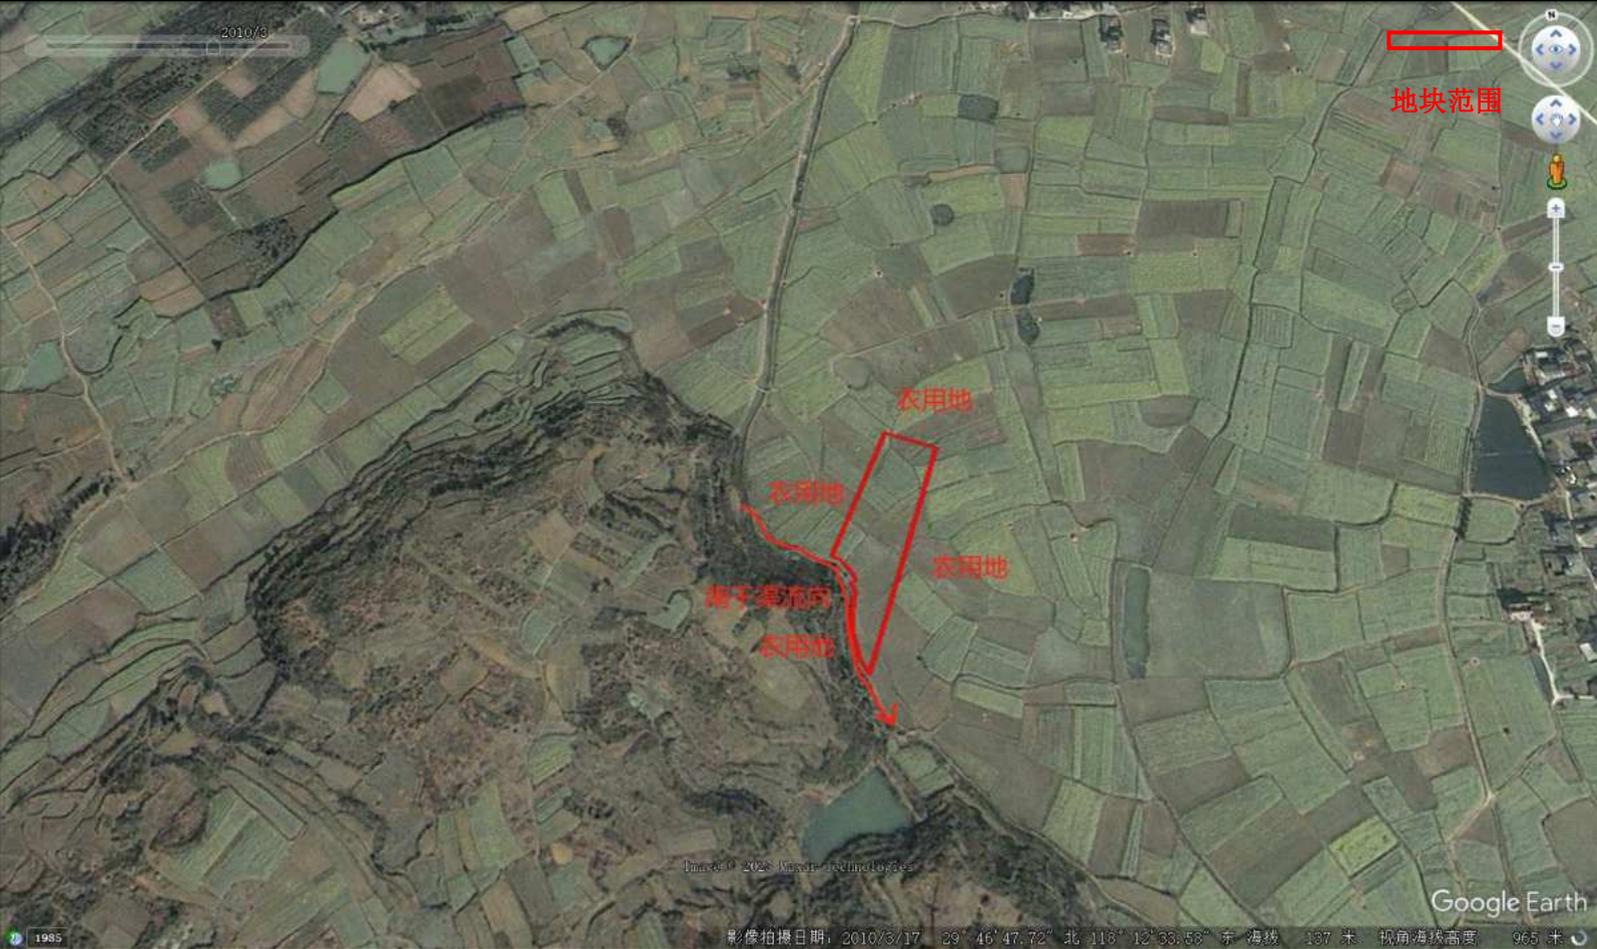
根据业主提供相关材料，以及实地走访和影像资料等显示：
调查地块周边地块原主要为农用地、村庄、地表水。

<p>The image is a satellite view from Google Earth showing a rural landscape. A red rectangular outline in the upper right corner is labeled '地块范围' (site range). In the center, a red line with arrows indicates the flow direction of '梅干菜' (Meigancai), with the label '梅干菜流向' placed along the line. Several areas of green and brown fields are labeled '农用地' (agricultural land). The bottom of the image shows the Google Earth interface with the date '2010/3' and coordinates.</p>
<p>相邻地块为农用地、地表水体</p>
