黄山新教育学校运动场西侧地块
土壤污染状况调查报告
(备案稿)

委托单位：休宁县土地收购储备中心

编制单位：安徽睿晟环境科技有限公司

二〇二五年五月

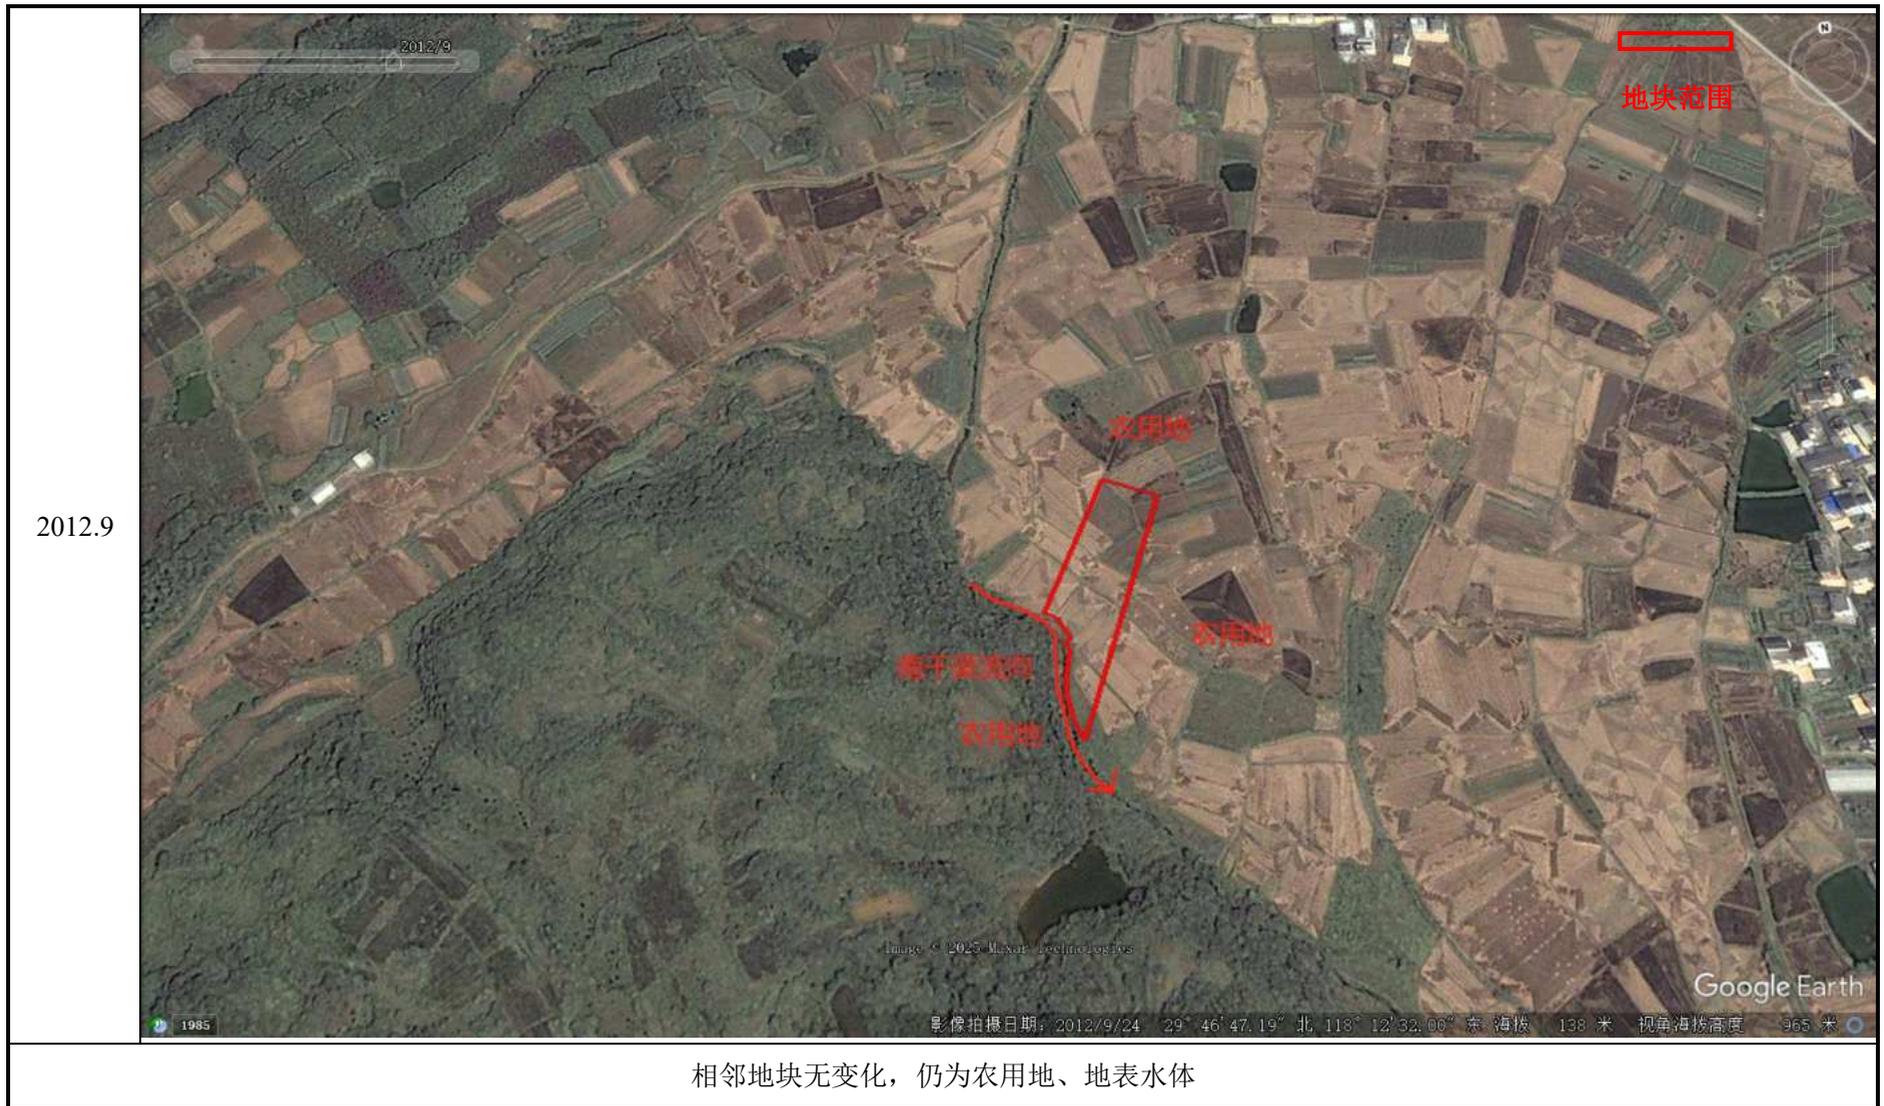
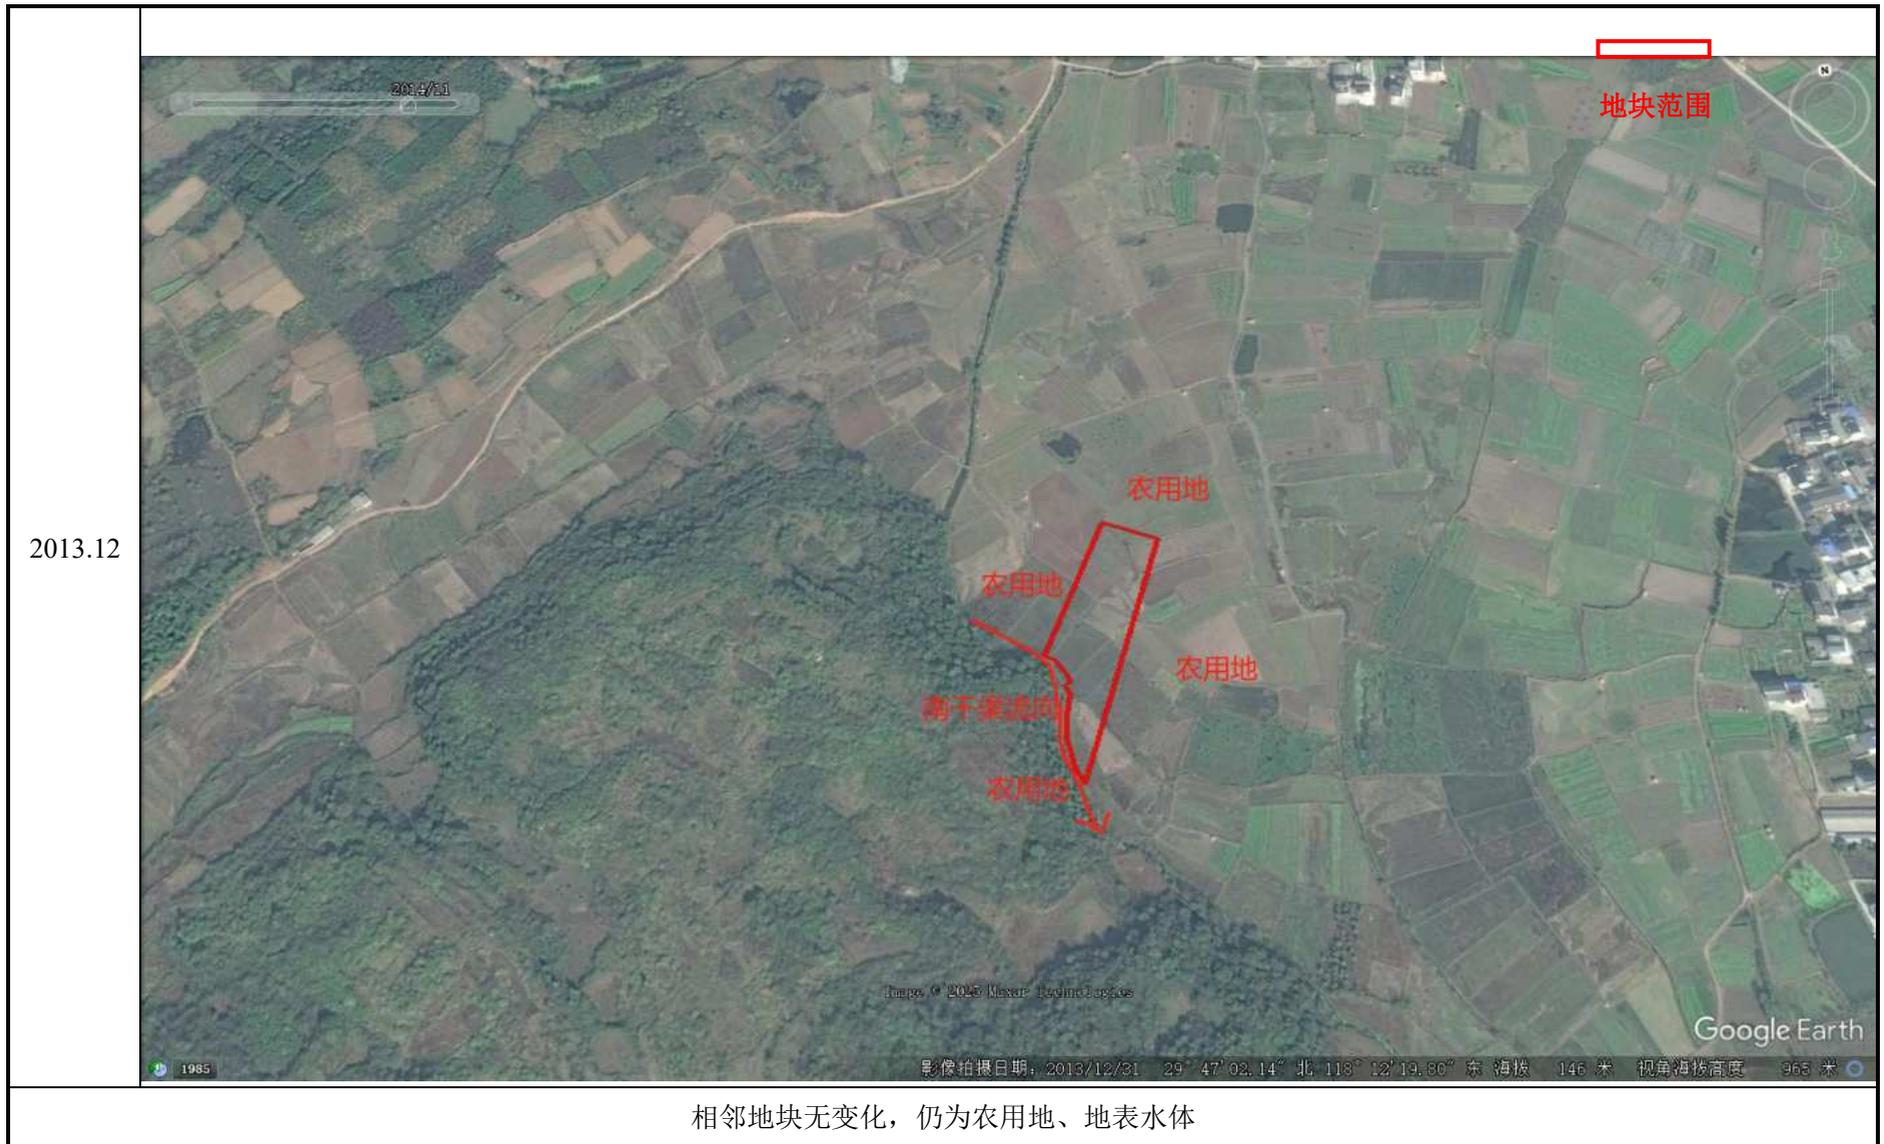
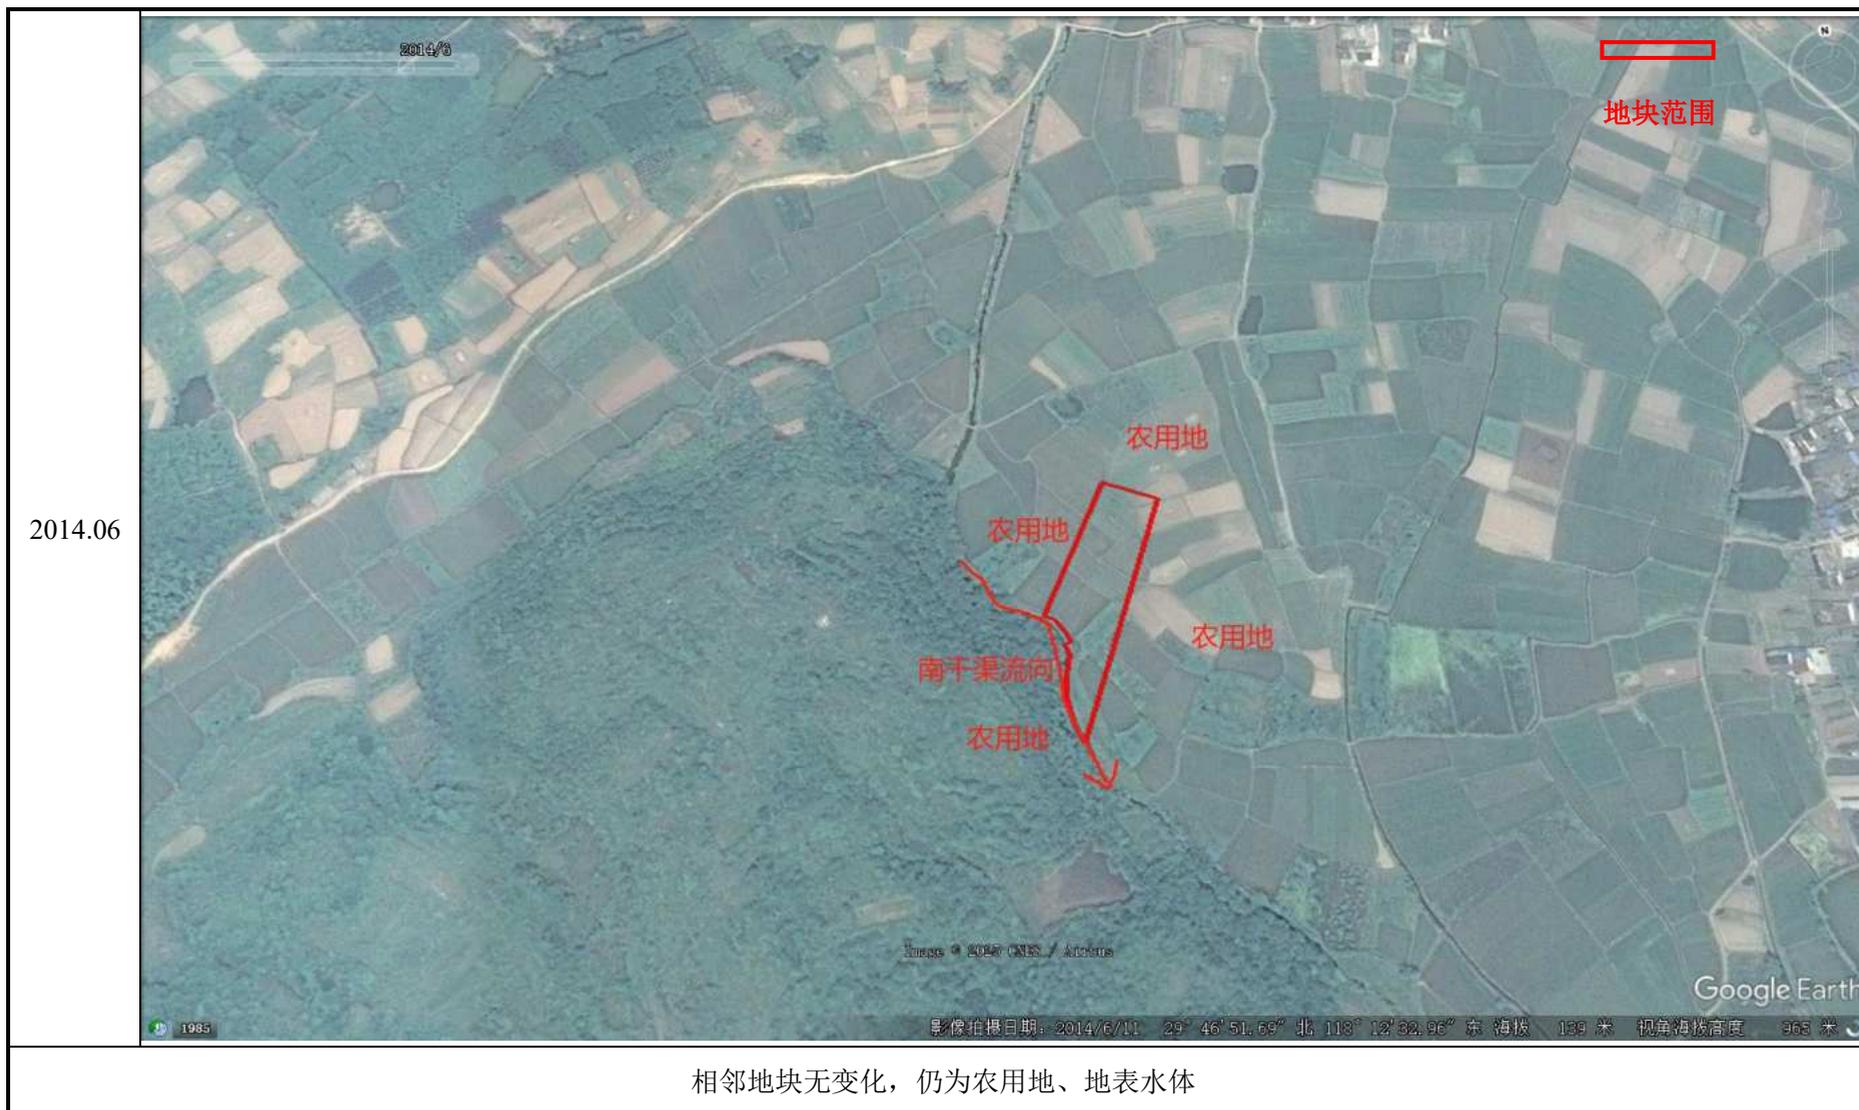
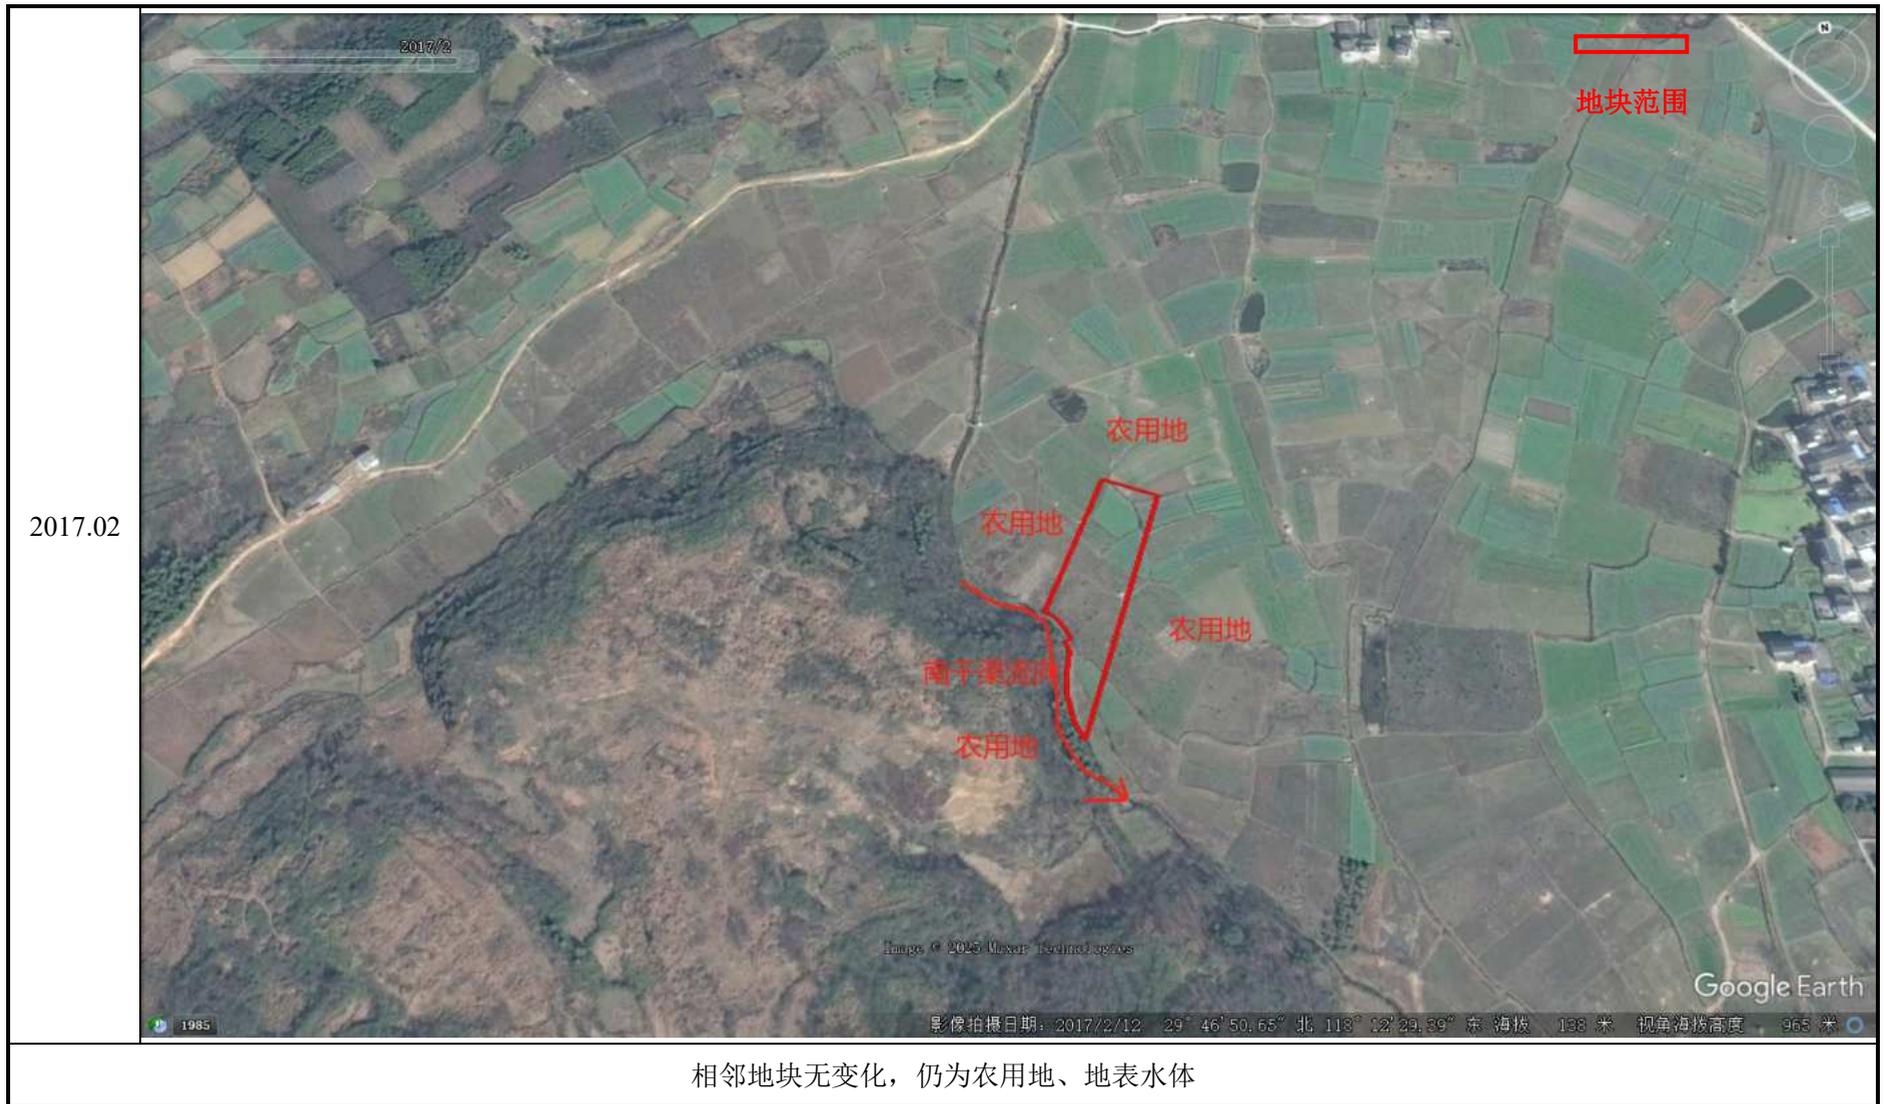
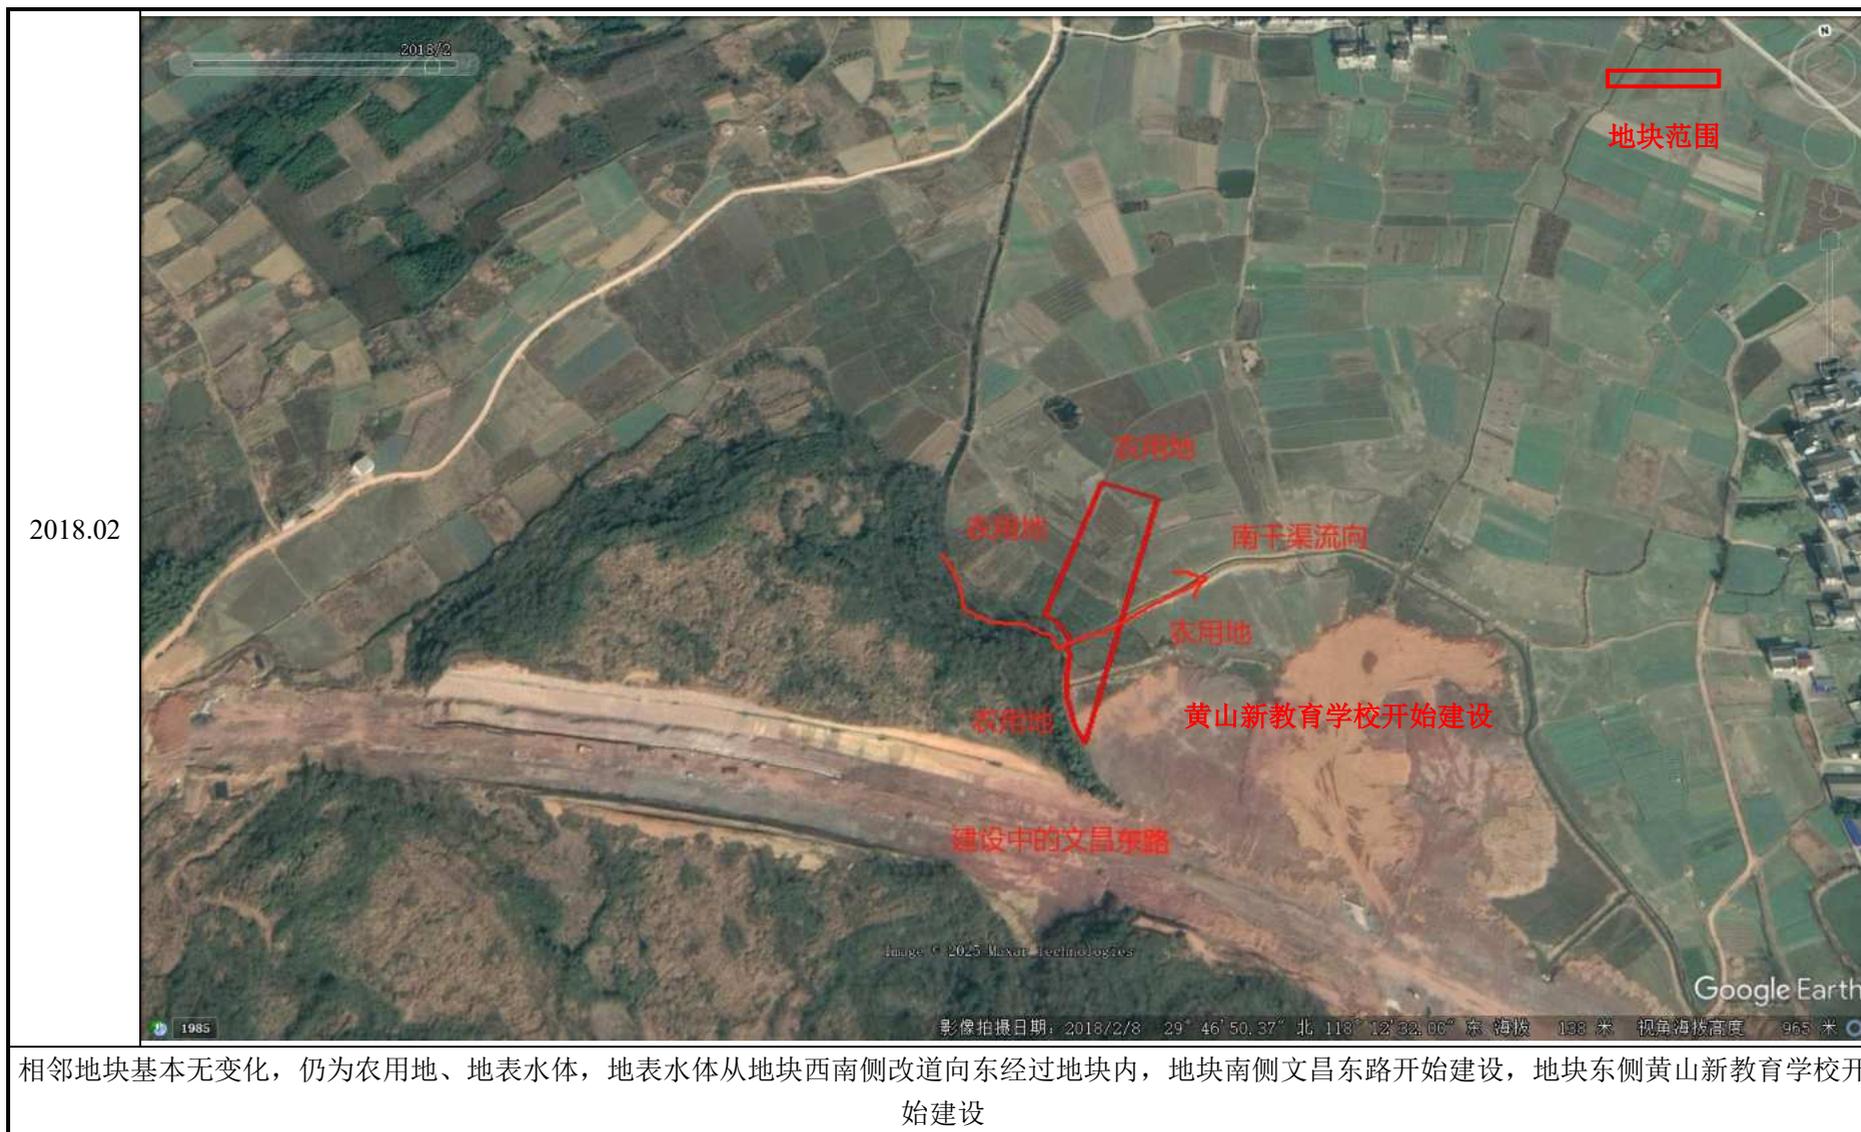
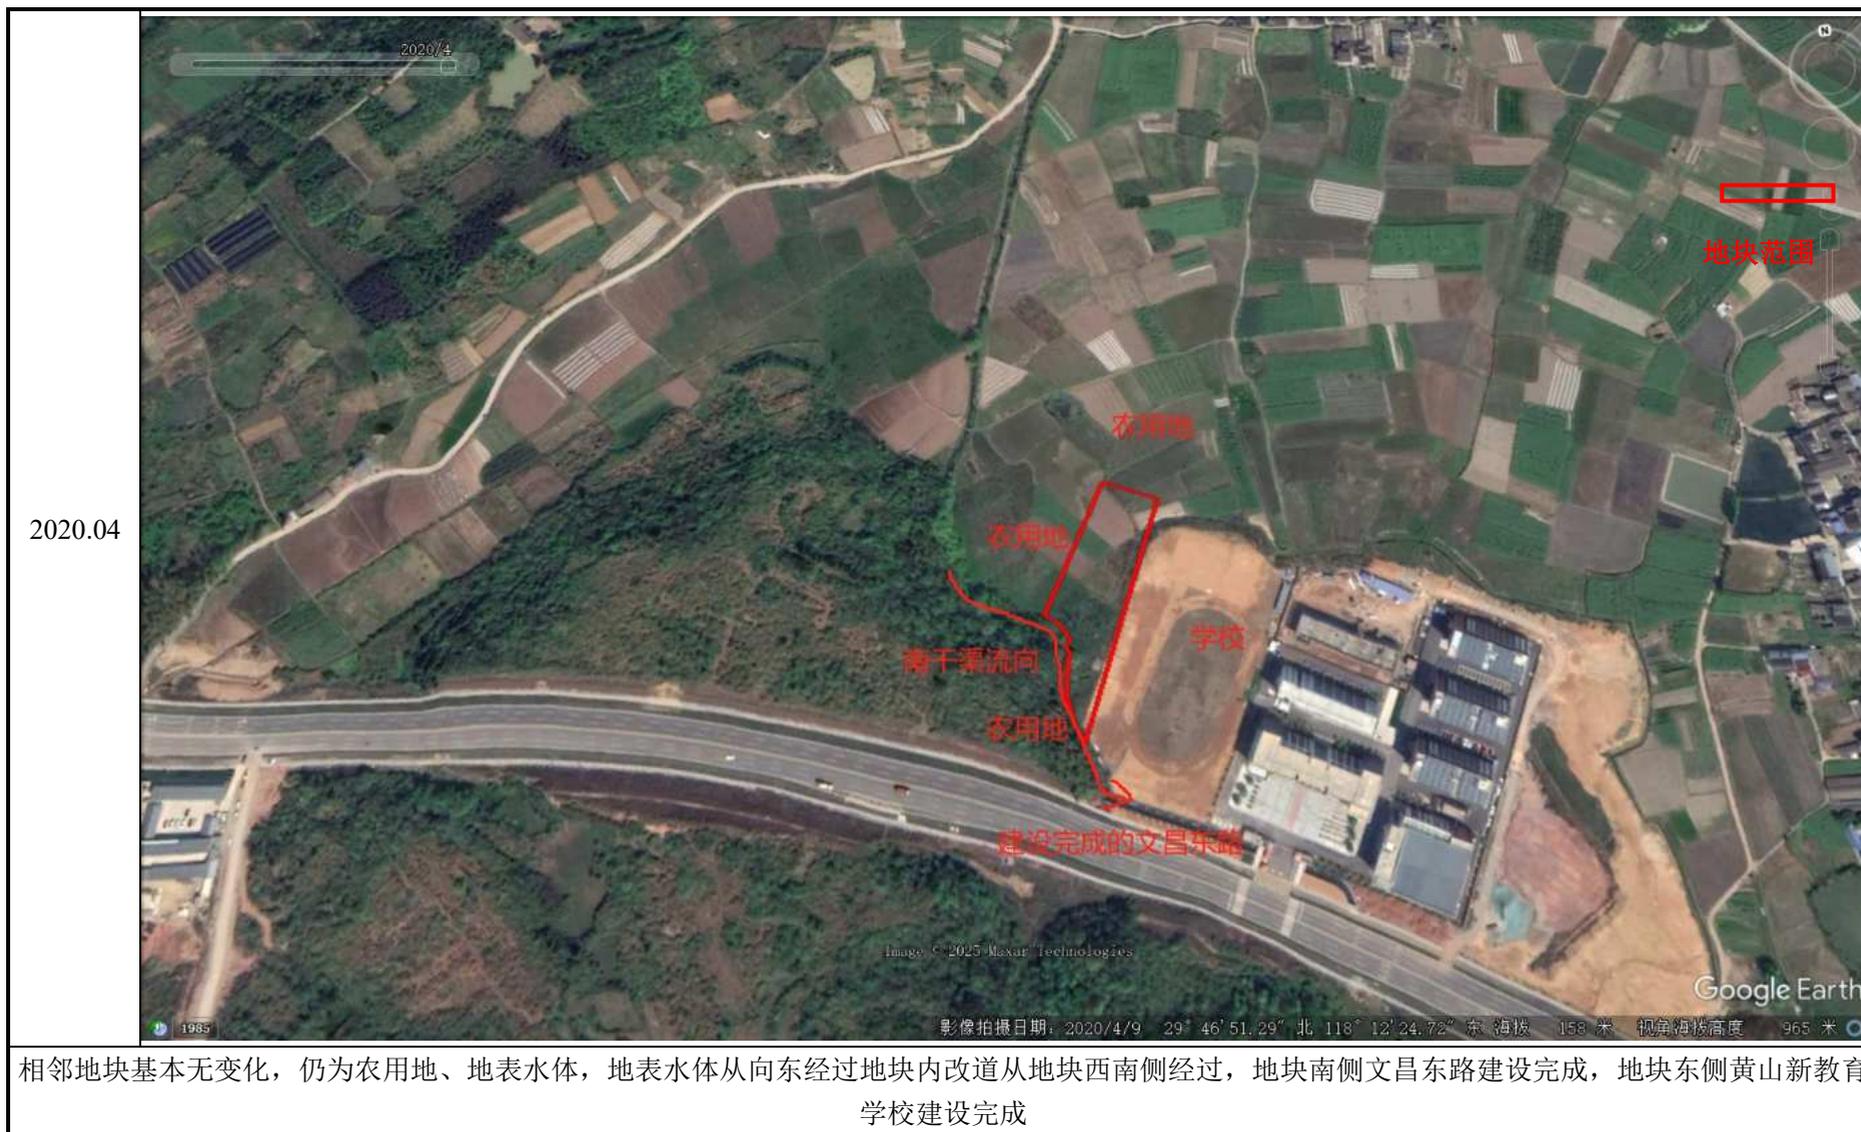
<p>The image is a satellite view from Google Earth showing a rural landscape. A red rectangular outline in the upper right corner is labeled '地块范围' (site range). In the center, a red line with arrows indicates the flow direction of '梅干菜' (Meigancai), with the label '梅干菜流向' placed along the line. Several areas of green and brown fields are labeled '农用地' (agricultural land). The bottom of the image shows the Google Earth interface with the date '2010/3' and coordinates.</p>
<p>相邻地块为农用地、地表水体</p>

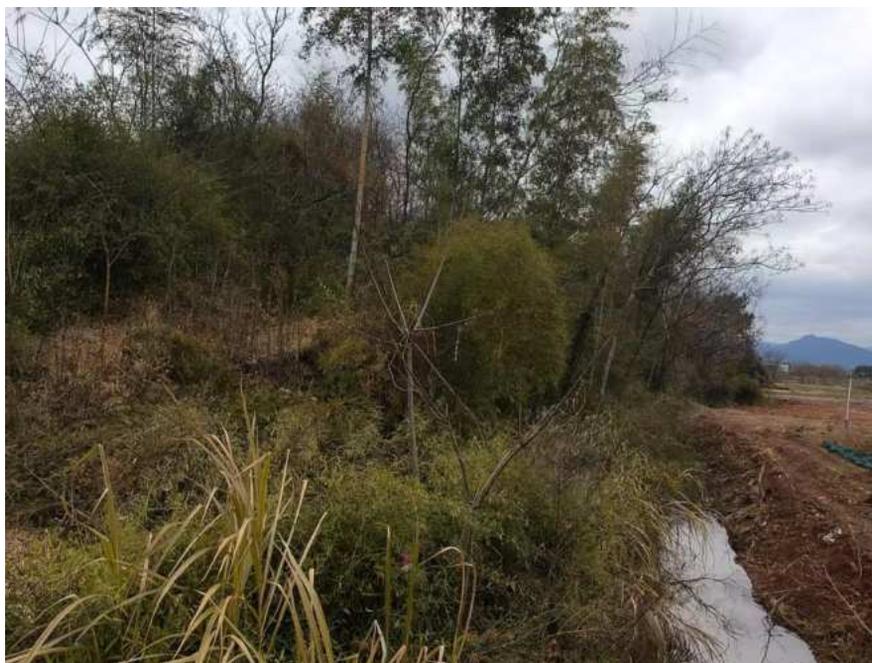
调查地块内无管线和沟渠，地块西南侧有一条由北向南流向的沟渠（南干渠，宽度约 1m，深度约 1m），见下图。

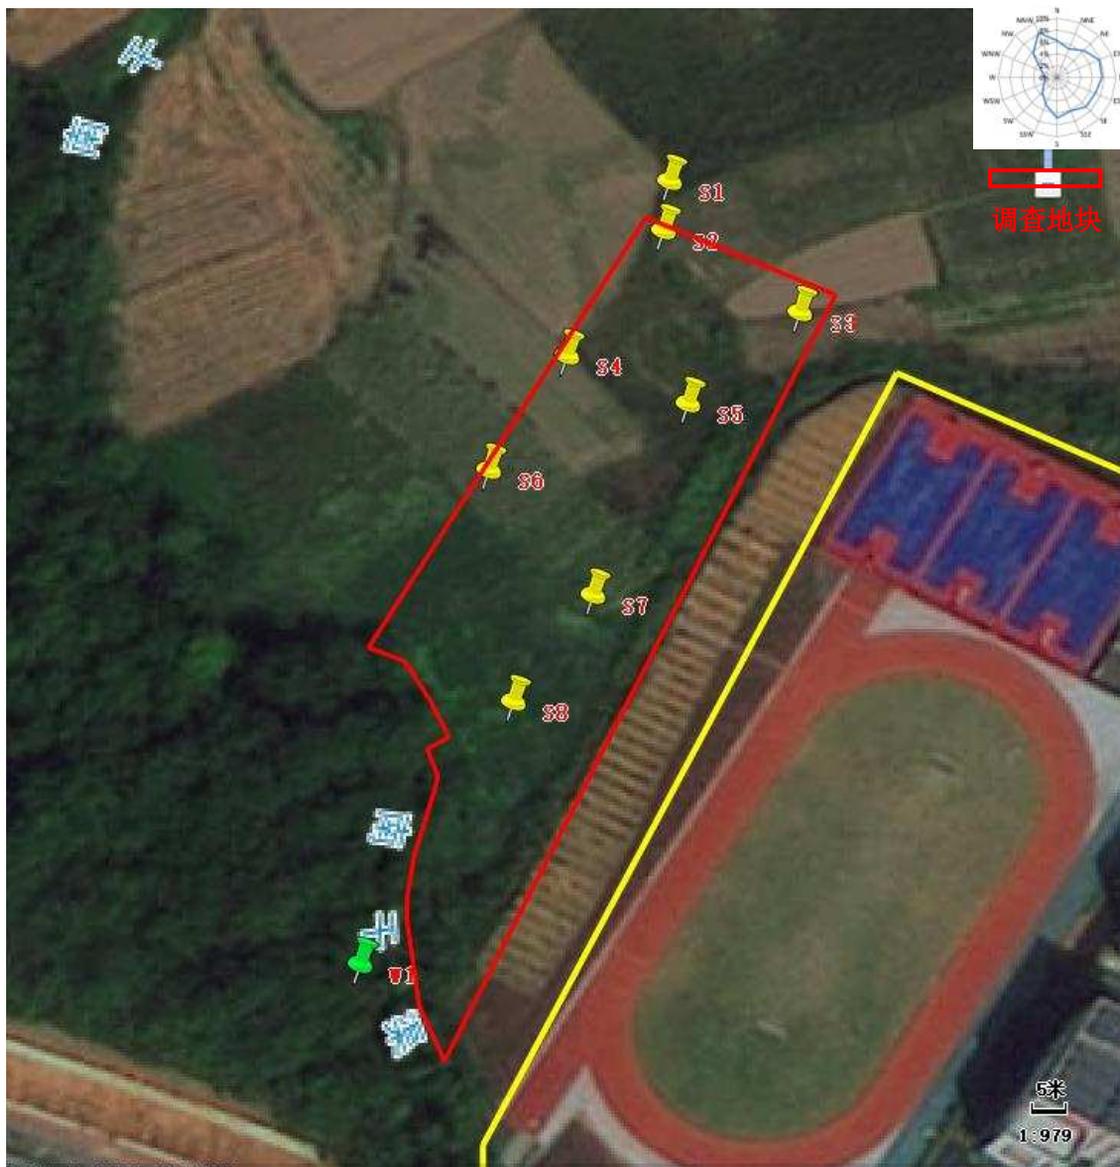
图 6.2-1 地块快检布点图

地块土壤快筛布点原则采用分区系统随机布点原则，将本地块分成面积相等的若干工作单元，从中随机抽取一定数量的工作单元，在每个工作单元内布设一个监测点位，制定了平面点布设方案，在地块内布设 7 个土壤快筛点位和地块外 1 个快筛对照点，依据《土壤环境监测技术规范》（HJ/T166-2004）表层样采样深度为 0~0.5m，采集后对表层样进行快检。

地块西南侧存在河道南干渠，因南干渠历史流入过地块内，后改道后也紧邻地块，故布设 1 个地表水监测点位，依据《地表水环境质量监测技术规范》（HJ/T 91.2-2022）采样深度为 0.5m（水深不足 0.5m 时，在 1/2 水深处），采集后送回实验室进行检测。

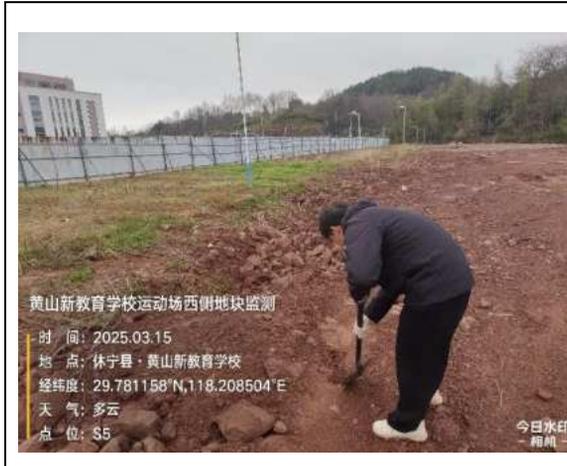
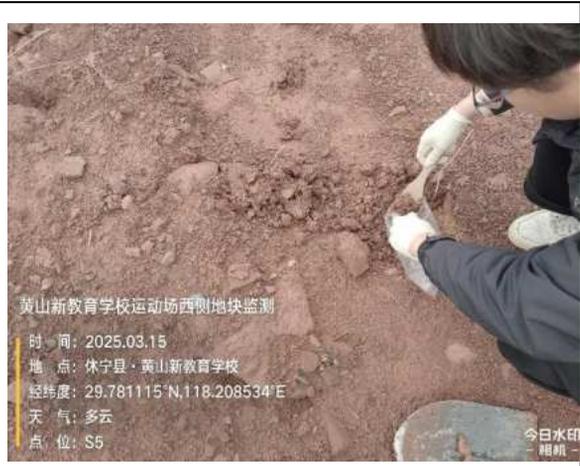
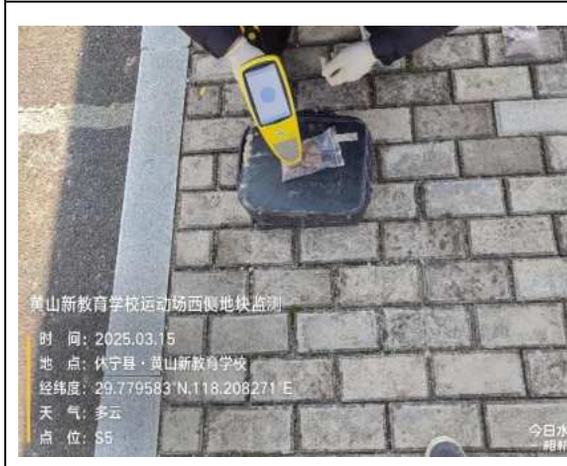
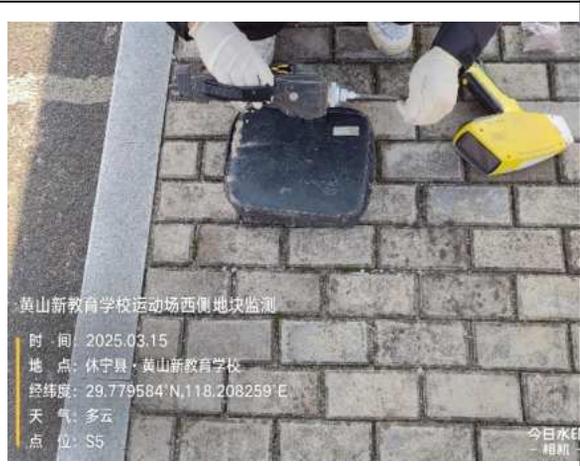
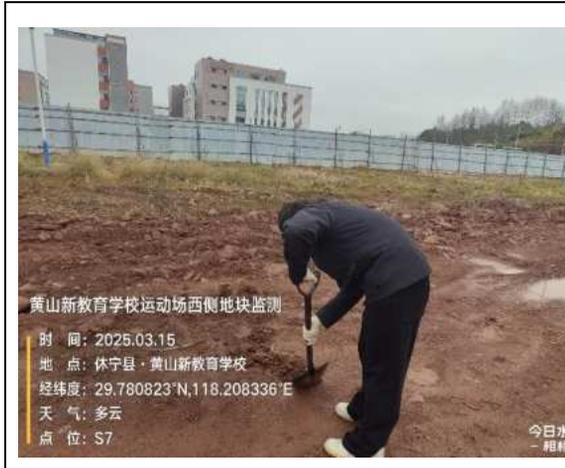
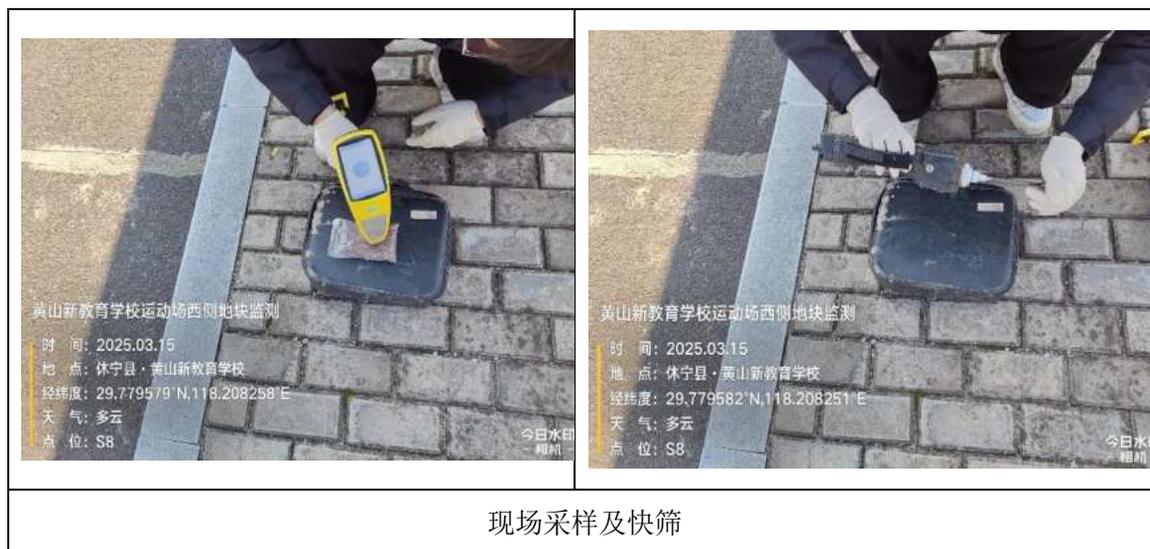
现场采样及快筛

感官判断：现场感官判断主要通过调查人的视觉、嗅觉、触觉，判断土壤、地下水等样品是否有异色、异味等非自然状况。现场工作时，对各层土壤样品的松软干湿程度、质地、颜色、气味等进行了考察，根据感官判断未发现有疑似污染土壤。

- 1) 按照设备说明书和设计要求校准仪器；
- 2) 将土壤样品装入自封袋中约 1/3~1/2 体积，封闭袋口；
- 3) 适度揉碎样品，对已冻结的样品，置于室温下解冻后揉碎；
- 4) 样品置于自封袋中约 10min 后，摇晃或振动自封袋约 30s，之后静置约 2min；
- 5) 将 PID 探头伸至自封袋约 1/2 顶空处，紧闭自封袋；
- 6) 再 PID 探头伸入自封袋后的数秒内，记录仪器的最高读数。
