休宁县安康精神康复医院增补地块二 土壤污染状况调查报告 (公示稿)

委托单位：休宁县土地收购储备中心

编制单位：安徽睿晟环境科技有限公司

二〇二五年十二月

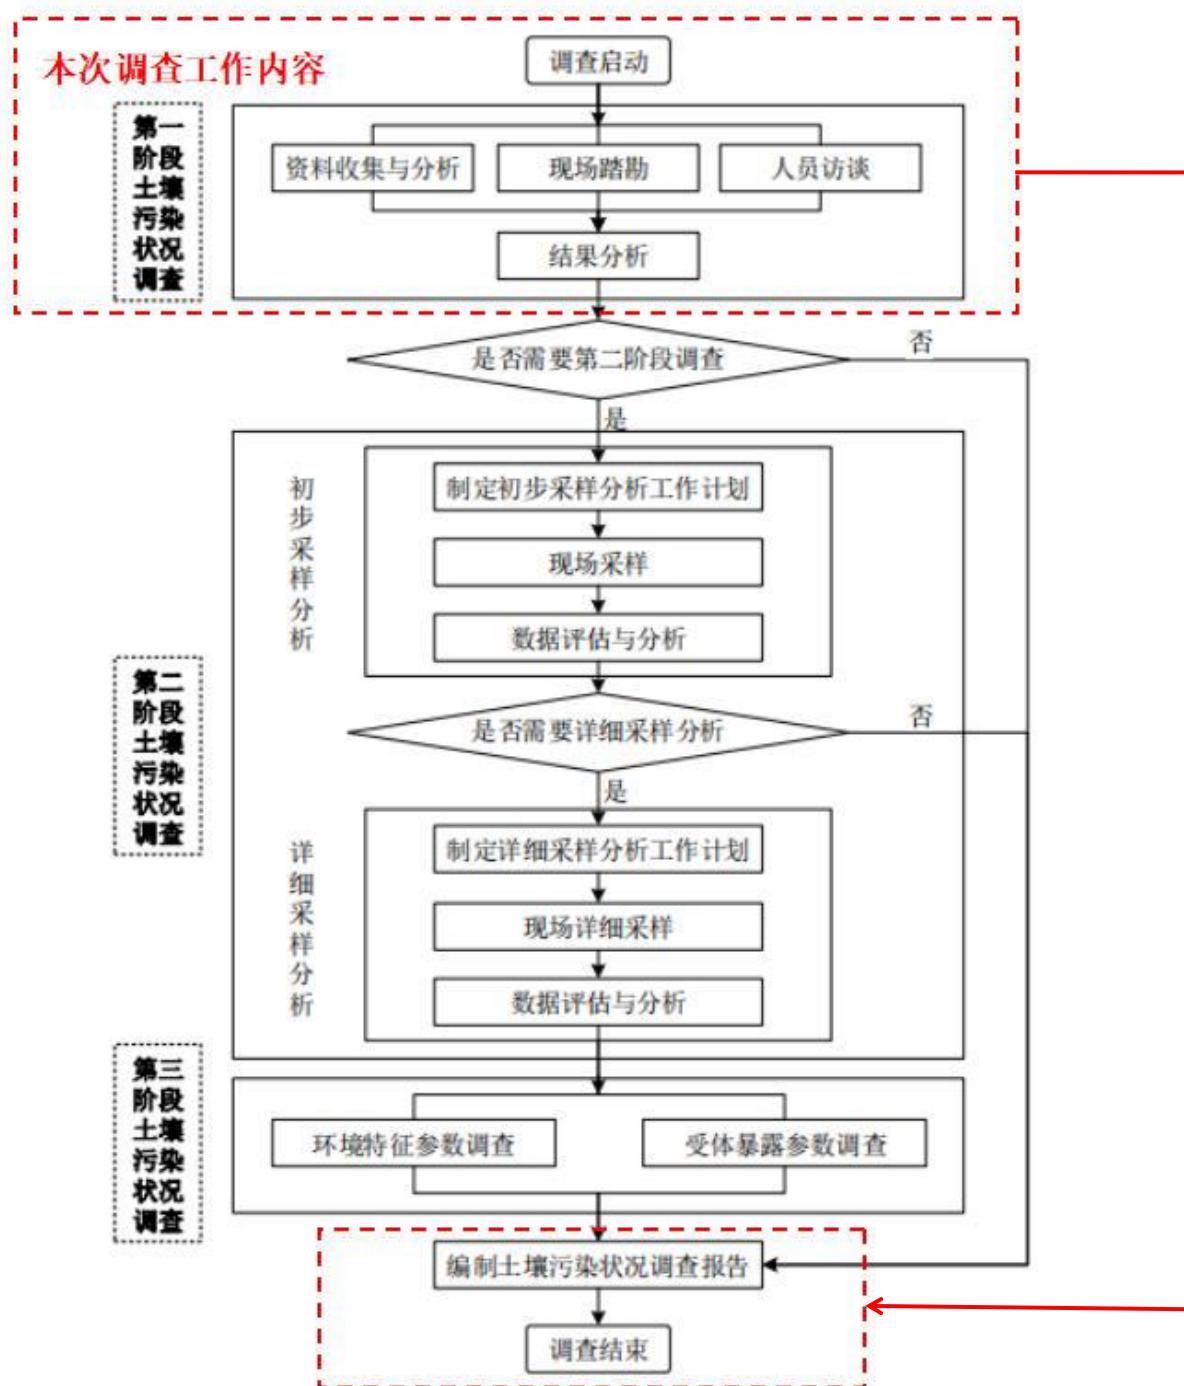
图 2.4-1 土壤污染状况调查工作内容及程序

根据《建设用地土壤污染状况调查技术导则》(HJ25.1-2019), 建设用地土壤环境调查一般包括三个阶段。本次调查属于地块土壤污染状况调查中的第一阶段土壤污染状况调查, 第一阶段土壤污染状况调查是以资料收集、现场踏勘和人员访谈为主的污染识别阶段。若第一阶段调查确认地块内及周边区域当前和历史上均无可能的污染源, 则认为地块的环境状况可以接受, 调查活动可以结束。具体程序见图 2.4-1 所示。

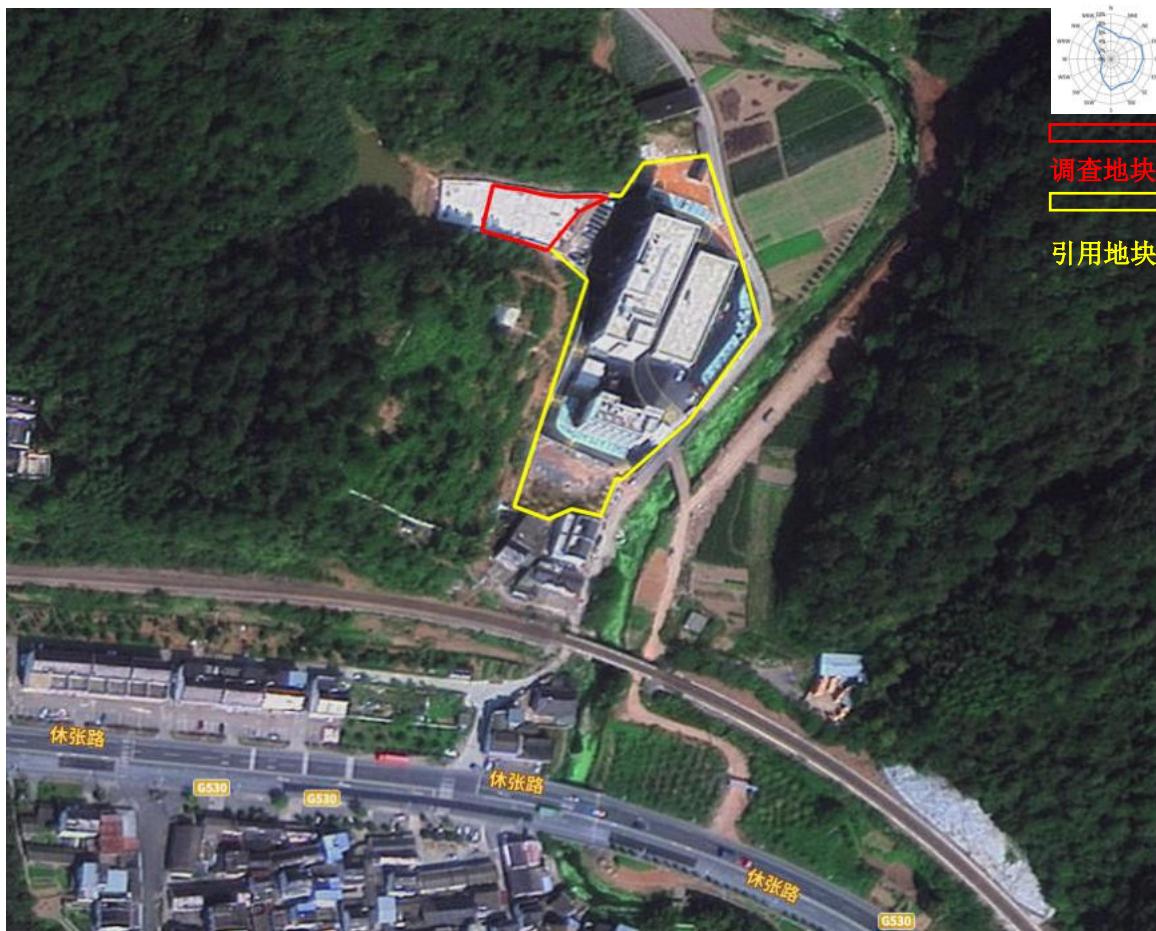
图 3.1-2 本次调查地块与引用岩土工程勘察报告地块位置关系图

本次调查未进行实际工程勘察，也未获取本地块前期的岩土工程勘察报告，但收集到与该地块距离极近的《休宁安康精神康复医院岩土工程勘察报告》，位于本地块东侧，该地块与本次调查地块地形地貌类似，距离较近，可以作为地块的水文地质条件参考。地块位置关系见下图。

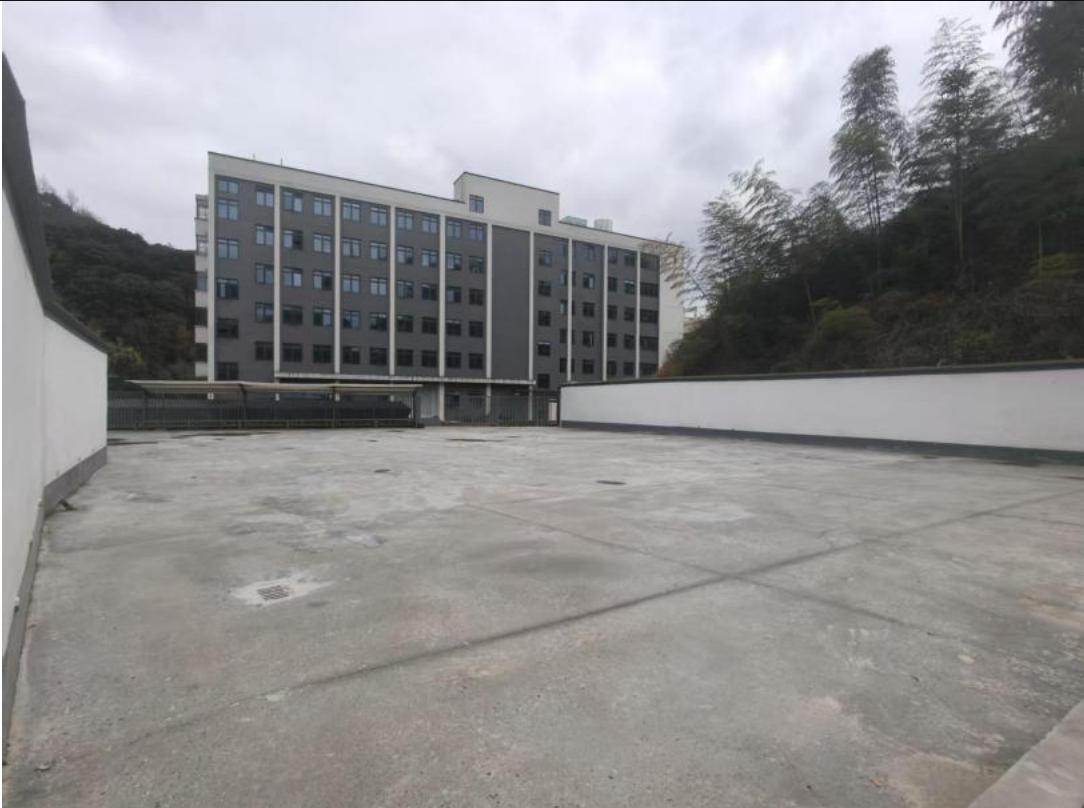
地块现状

根据2025年2月技术人员现场初步踏勘情况可知,地块内目前已完成水泥硬化。

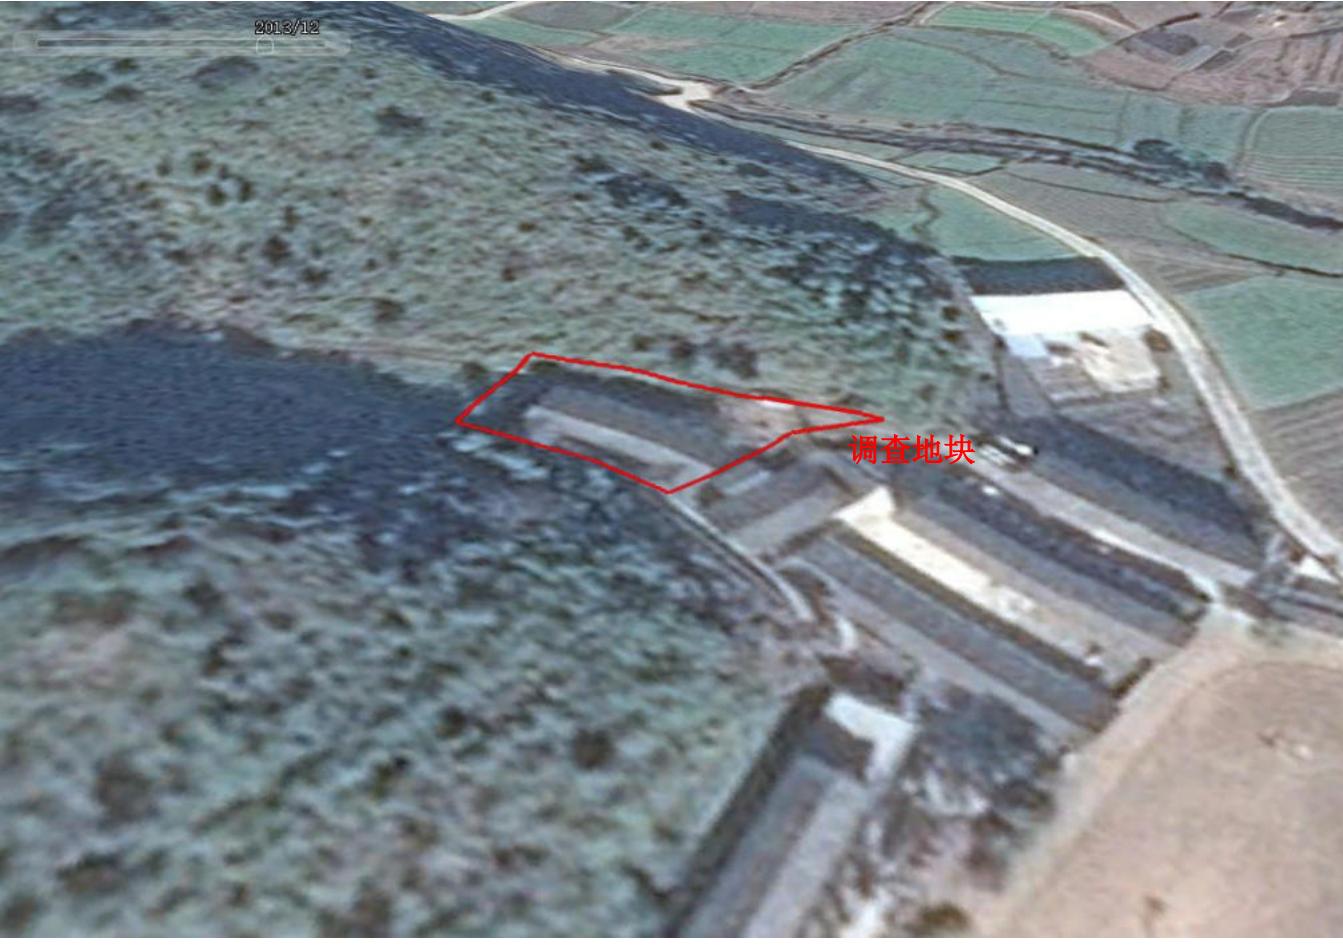
<p data-bbox="734 1276 1524 1314">地块内为休宁徽匠学校（原休宁县第一高级职业中学）闲置建筑</p>

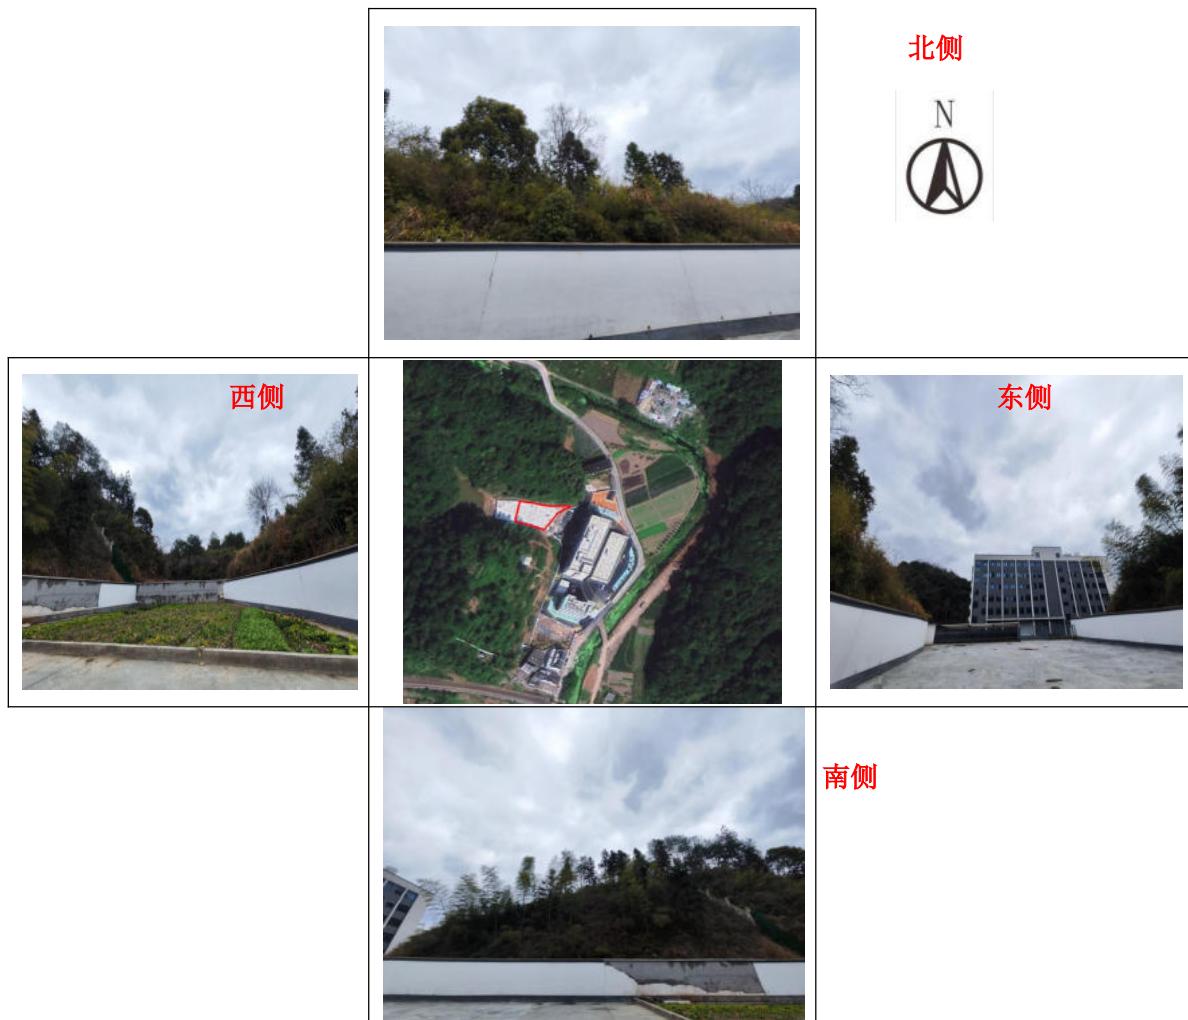
图 3.4-1 地块相邻地块现状图

地块北侧、西侧和南侧均为林地，东侧为休宁县安康精神康复医院，地块情况如下图所示。

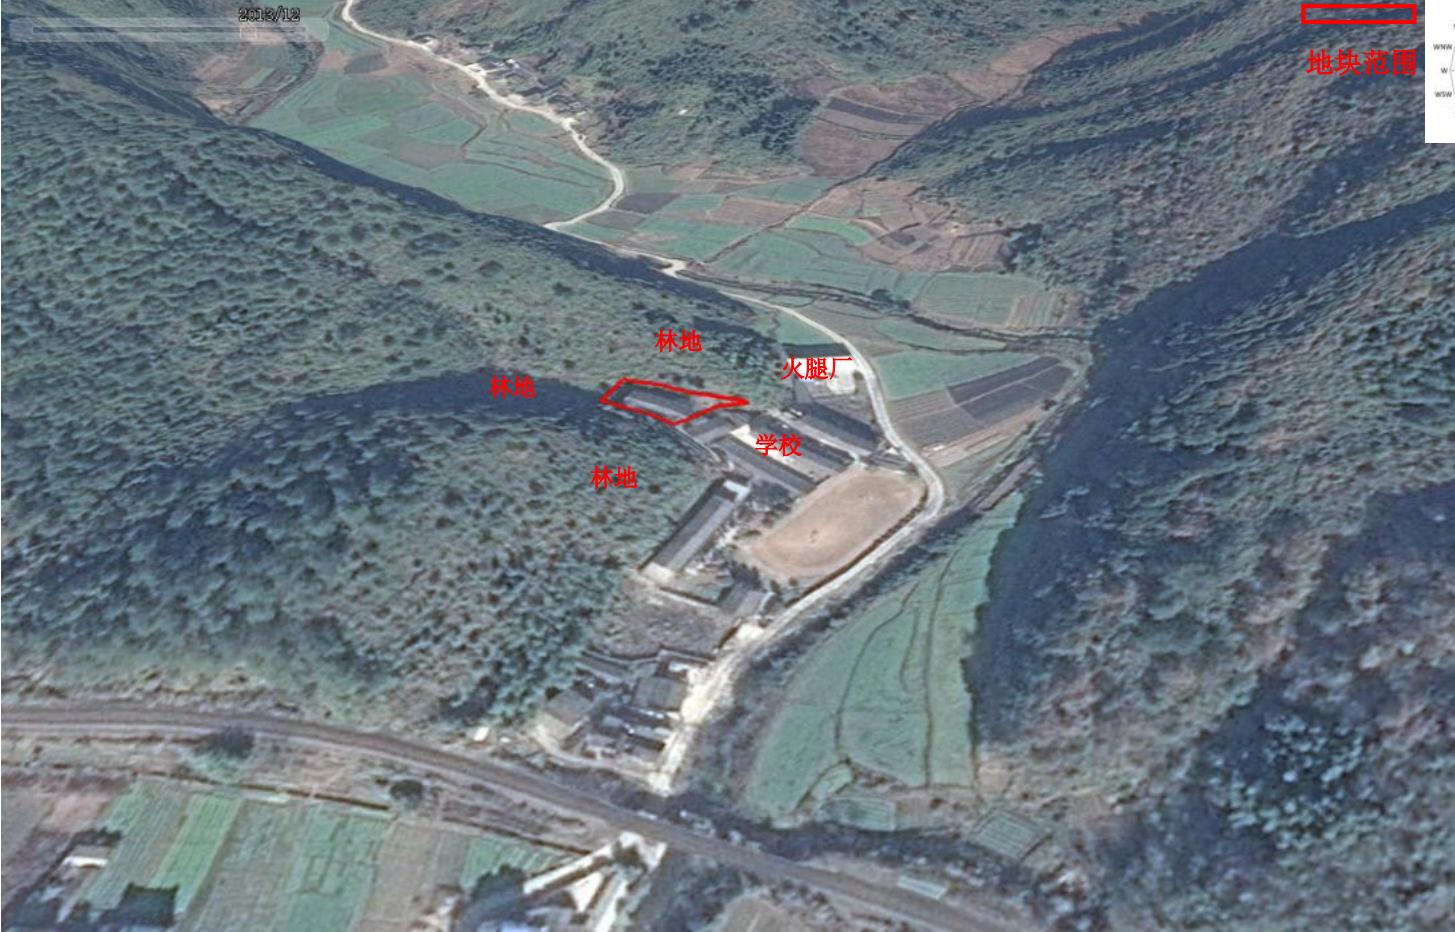
<p data-bbox="613 1286 1624 1320">相邻地块为林地、火腿厂和休宁徽匠学校（原休宁县第一高级职业中学）闲置建筑</p>

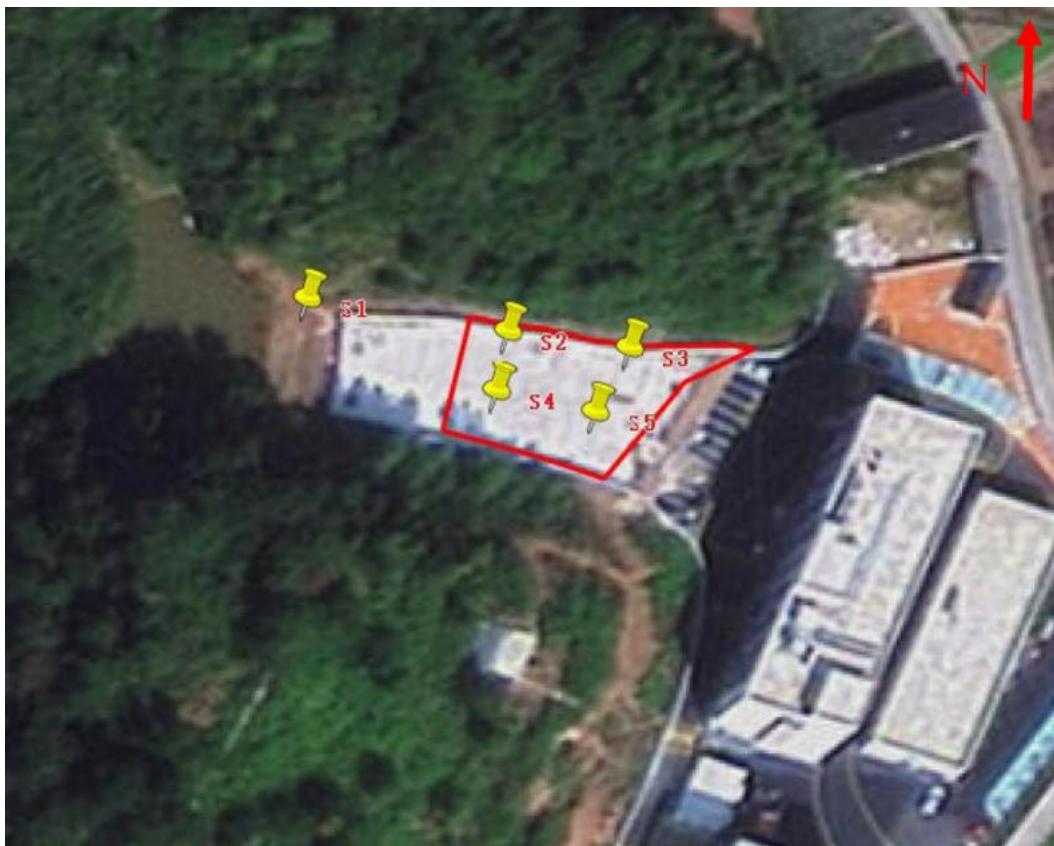
图 6.2-1 地块快检布点图

地块土壤快筛布点原则采用分区系统随机布点原则,将本地块分成面积相等的若干工作单元,从中随机抽取一定数量的工作单元,在每个工作单元内布设一个监测点位,制定了平面点布设方案,在地块内布设4个土壤快筛点位和地块外1个快筛对照点,依据《土壤环境监测技术规范》(HJ/T166-2004)表层样采样深度为0~0.5m,采集后对表层样进行快检。最终确定的检测点位详见图6.2-1。

快检结果显示：在调查地块布设 5 个土壤快筛点位（S1-S5），土壤监测指标砷、镉、铜、铅、汞、镍各项指标快速筛选监测值均低于《土壤环境质量-建设用地土壤污染风险管控标准（试行）》（GB 36600-2018）中第一类用地筛选值要求，挥发性有机物快筛响应值一致性较好，各点位快筛结果基本一致，快速筛选监测值未见异常。
